GREVE KOMMUNE

Efterslæbs analyse og eksempler på bygværker som skal prioriteres højt

12.06.2020

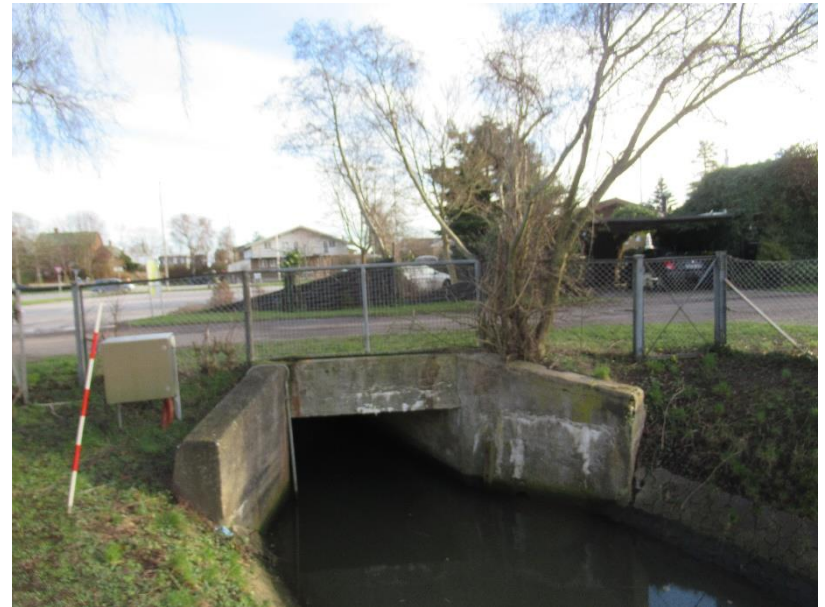
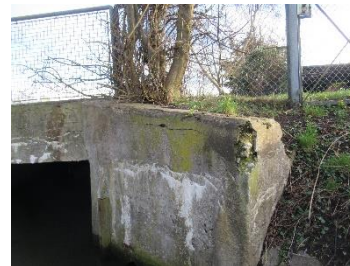
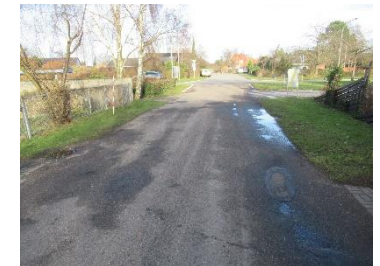
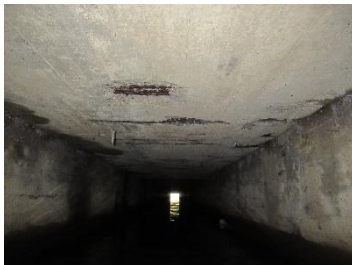
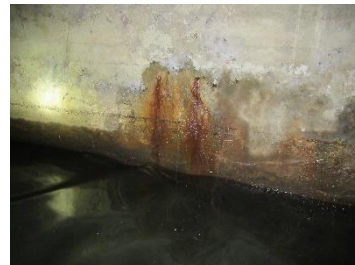
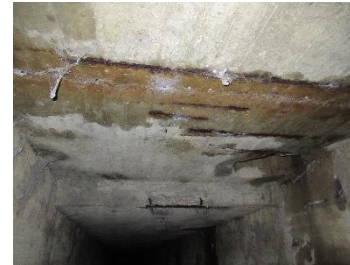
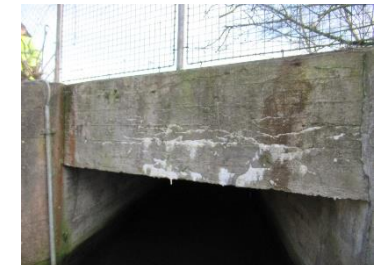
Bro nr. 28 – Mosede Parkvej/Læstedet, U.F. af Vandløb

- **Bærende overbygning:** Gennemsvivning på underside brodæk i støbeskel. Revner og dæklagsskader med blotlagt korroderet armering.
- **Vederlag:** Dæklagsskader med blotlagt korroderet armering
- **Kantbjælker:** Kantbjælker fremstår med grove forvittringer og revner.
- **Rækværk:** Rækværk fremstår med overfladekorrosion. Manglende fastholdelse pga. skader på kantbjælker.

Broen skal omisoleres, hvis skader på brodæk ikke skal udvikles yderligere. Betonskader på fløje, kantbjælker og vederlag skal udbedres, samt udskiftning af rækværk.

Forventede entrepriserkostninger 3.000.000,- ekskl. moms. Der bør udføres et særefertsyn inden renoveringsarbejder igangsættes.

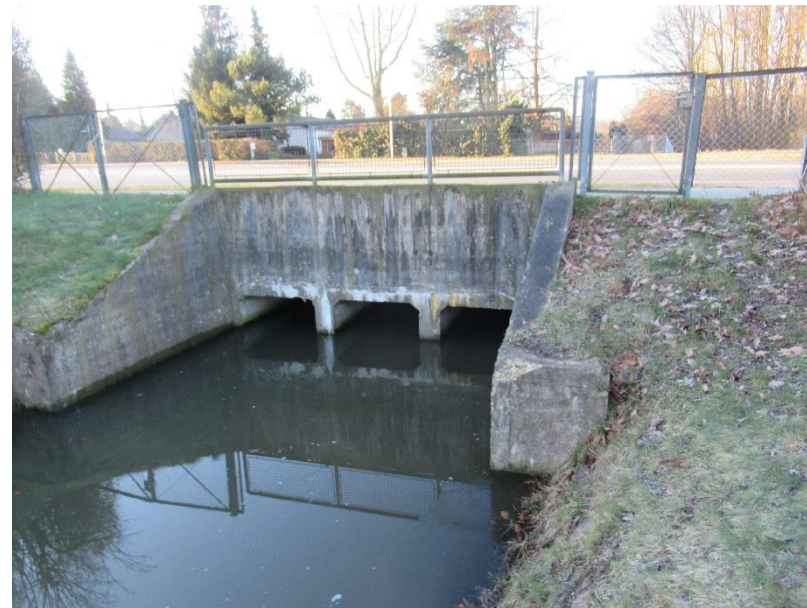
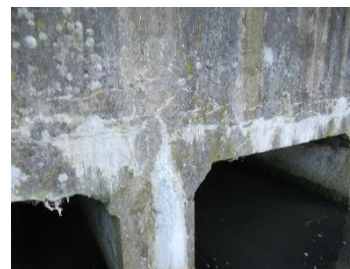
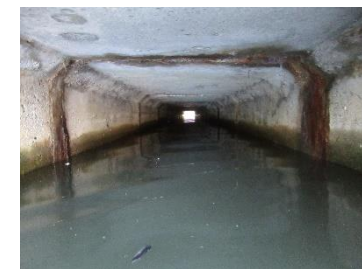
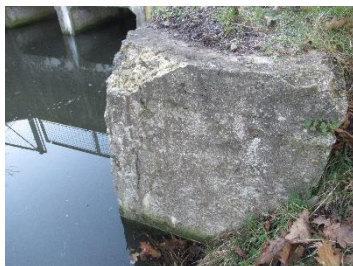
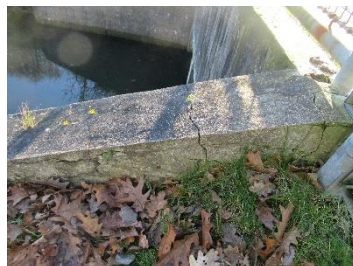
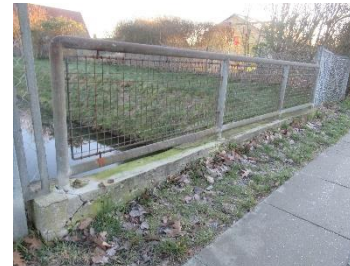
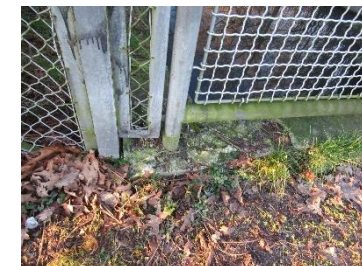
Bro nr. 37 – Greve Centervej, U.F. af Vandløb

- **Bærende overbygning og vederlag:** Kraftige rustrøde gennemsvinger i støbeskel.
- **Kantbjælker:** Kraftigt forvitrede og med mange revner over 2-3 mm med hvide.
- **Fløje:** Kraftigt forvitrede med mange revner med hvide udfældninger.
- **Rækværk:** Overfladekorrosion ved scepterfødder, bulet trådgitter.

Det vurderes, at broens fugtisolering er svært nedbrudt med skader på overside brodæk og armering til følge. Broens kantbjælker og fløje fremstår med grove forvittringer, revner og afskallinger. Broens restlevetid er meget afhængig af fugtisoleringens funktion. Broen skal omisoleres hurtigst muligt. Forventet entrepriseomkostninger 1.940.000,- ekskl. moms

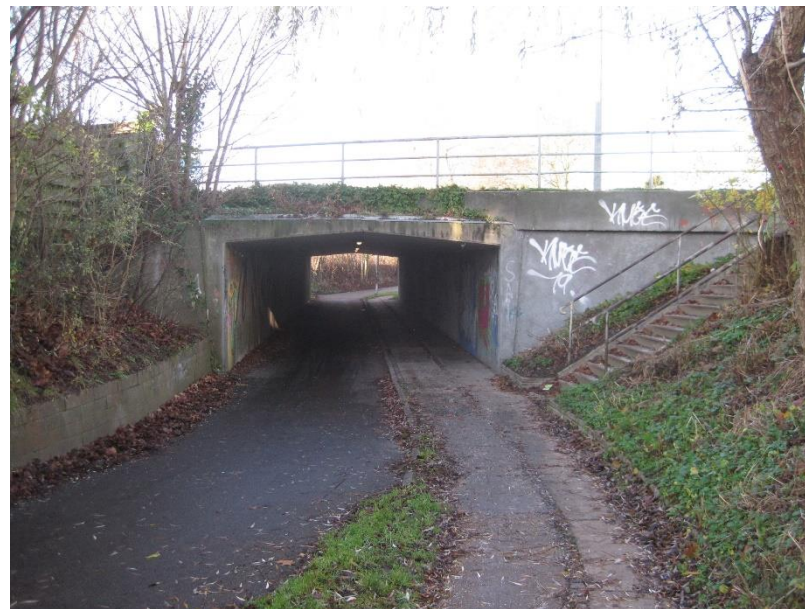
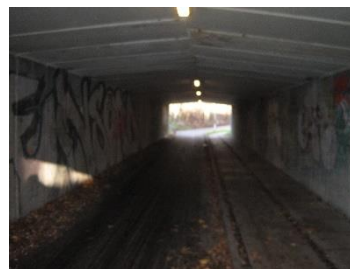
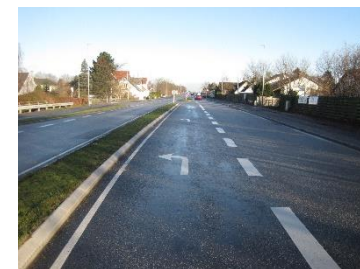
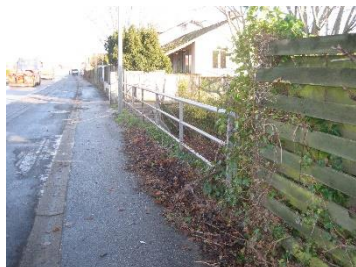
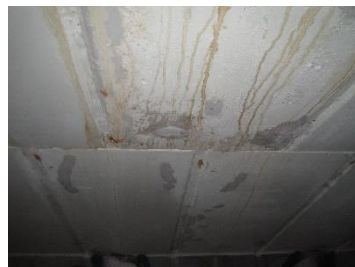
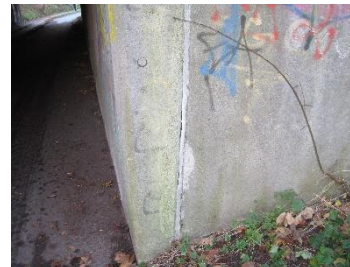
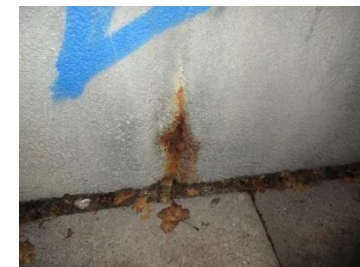
Bro nr. 62 – Karlslunde Landevej, U.F. af Karlslundestien

- **Bærende overbygning:** Rustrøde gennemsvivning på underside brodæk
- **Vederlag:** Rustudfældning ved terræn
- **Rækværk:** Rækværk fremstår med overfladekorrosion. Udformning af rækværk lever ikke op til regler for rækværk. Rækværket kan ikke klare en påkørsel.

I 2017 er der udført et særeftersyn af broen, hvor fugtisoleringens funktion vurderes at være opbrugt. Ved flere behugninger i overside brodæk blev der registreret grubetæring i armeringen. Grubetæring kan være meget alvorligt da det ofte ikke er synligt. Bæreevnen af broen kan mindskes betragtelig pga. af grubetæring.

Forventede entreprisomkostninger 1.900.000,- ekskl. moms

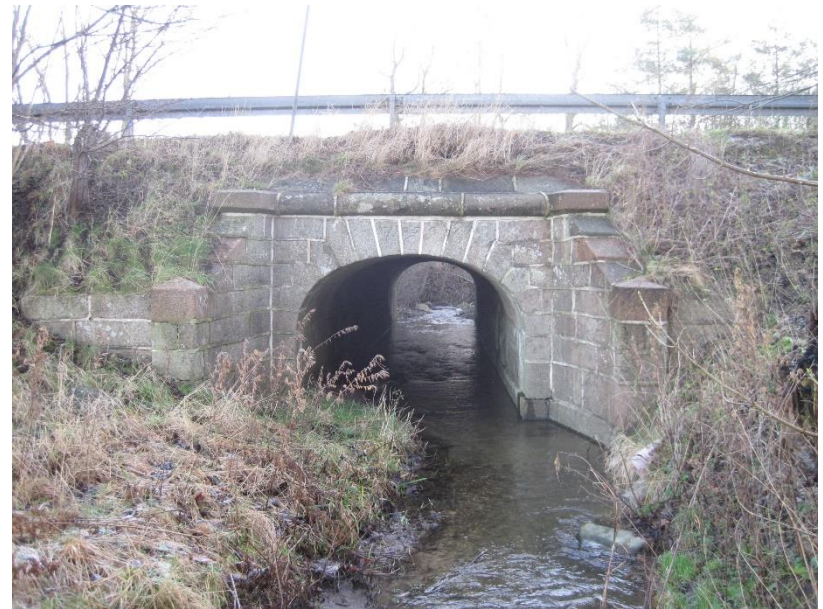
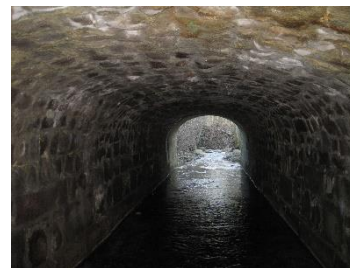
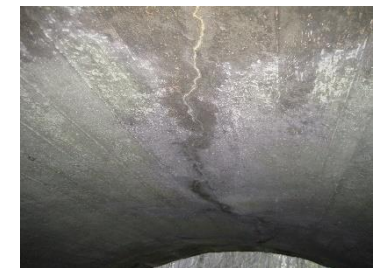
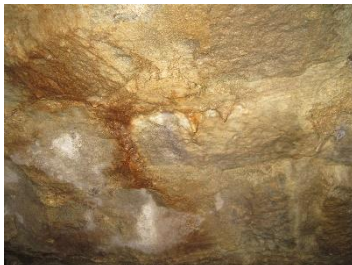
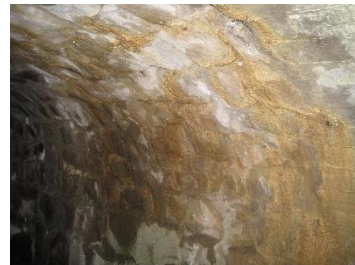
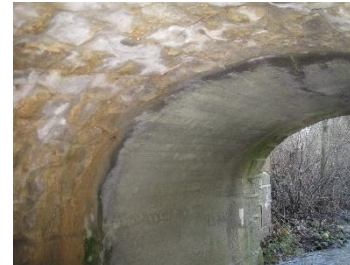
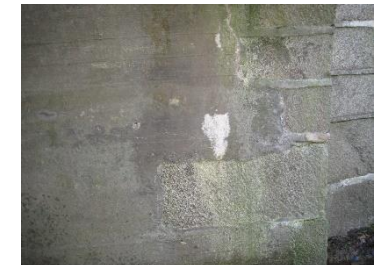
Bro nr. 63 – Karlslunde Landevej, U.F. af Karlstrup Møllebæk

- **Bærende overbygning:** Revner med udfældninger i granitbue. Enkelt grov revne med udfældning i top af betonbue.
- **Vederlag:** Enkelte revner med hvide udfældninger på både granit og betondel
- **Autoværn:** Vejautoværn lever ikke op til krav for broautoværn og kan ikke klare en påkørsel. Der skal opsættes et broautoværn med rækværksfunktion.

Broen skal omisoleres, hvis skader på overside brobue ikke skal udvikles yderligere. Der bør udføres et særeftersyn for undersøgelse af tilstand, vurdering af bæreevne samt forslag til renovering inkl. økonomi. Forventede entreprisomkostninger 1.100.000,- ekskl. moms

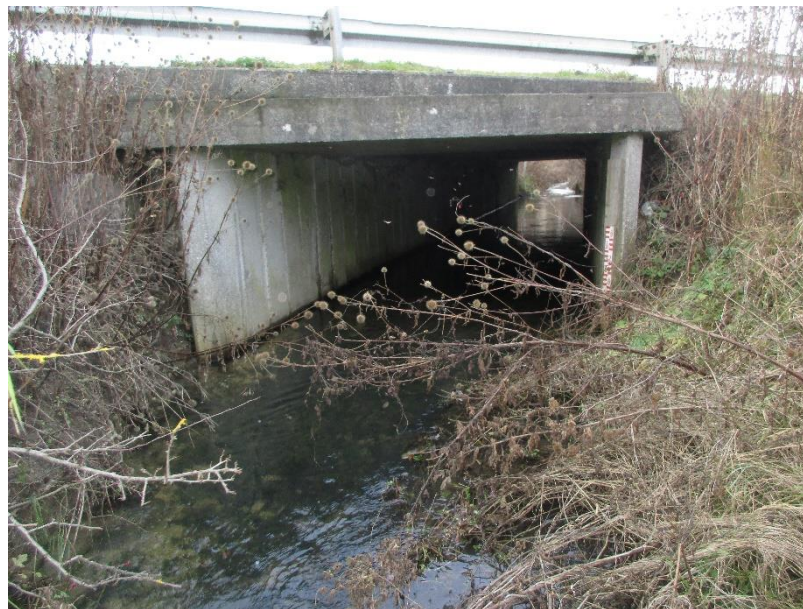
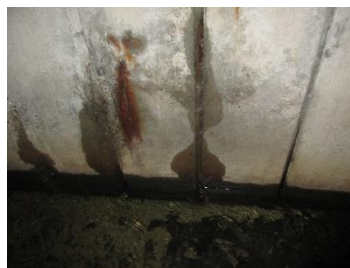
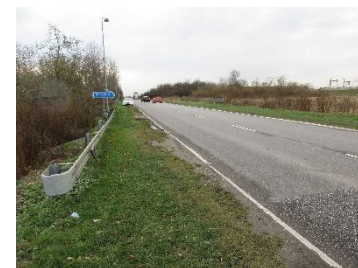
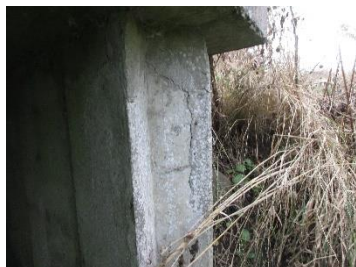
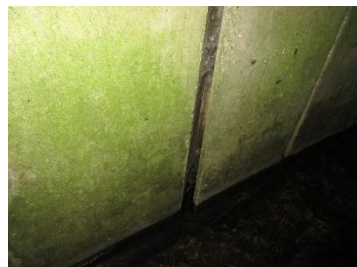
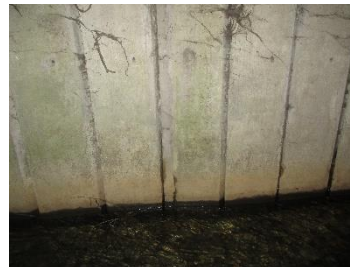
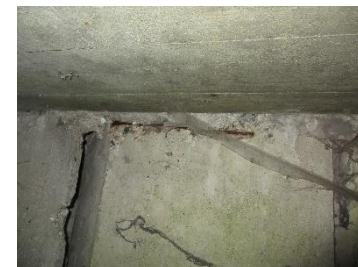
Bro nr. 101 – Vejleåvej, U.F. af Lille Vejle Å

- **Vederlag:** Flere dæklagsskader og revner på vederlag. Der blev registreret forskydninger imellem elementer, samt underskylning bag elementer.
- **Kantbjælker:** Kantbjælker er for lave og spinkle til montering af broautoværn.
- **Autoværn:** Vejautoværn lever ikke op til krav for broautoværn og kan ikke klare en påkørsel. Der skal opsættes et broautoværn med rækværksfunktion.

Trafiksikkerheden på broen er ikke opfyldt pga. manglende broautoværn. Der skal udføres betonreparationer på vederlag for at sikre restlevetiden af hele bygværket.

Forventede entreprisomkostninger 800.000,- ekskl. moms

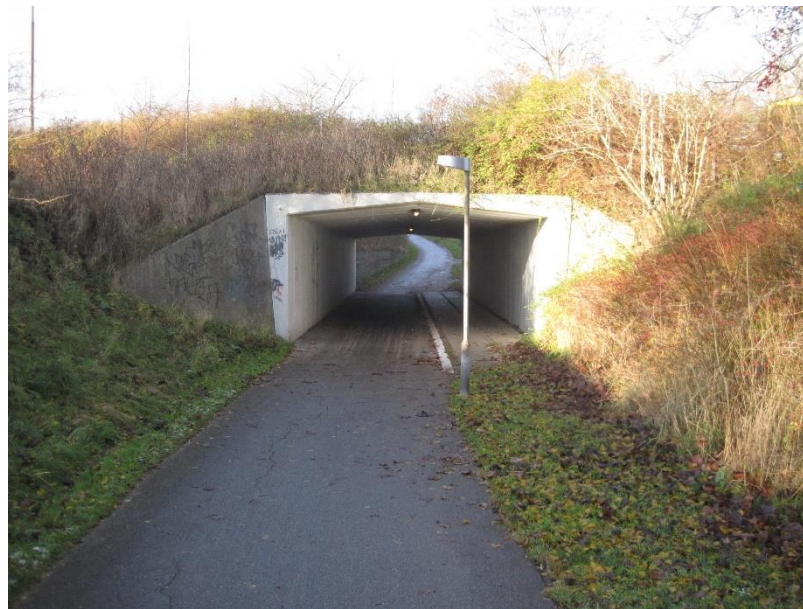
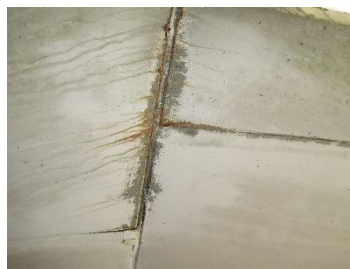
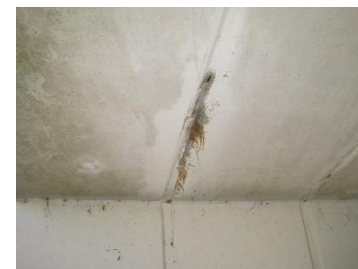
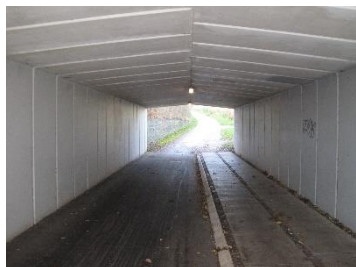
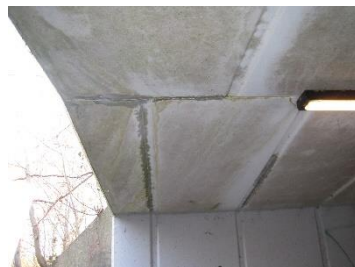
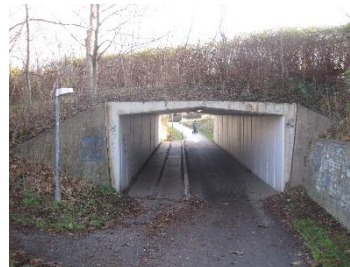
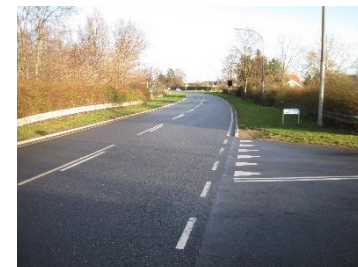
Bro nr. 17 – Holmeagervej, U.F. af Svanestien

- **Bærende overbygning:** Brune gennemsvivninger flere steder på u.s. Brodæk
- **Vederlag:** Elementfuger slipper

Broen skal omisoleres. Topsamling injiceres. Fuger udskiftes og hele broen overfladebehandles.

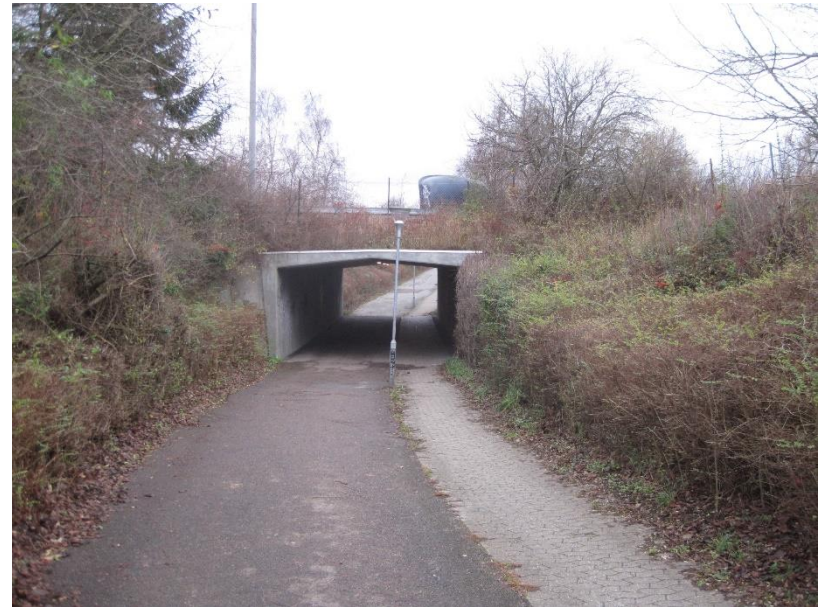
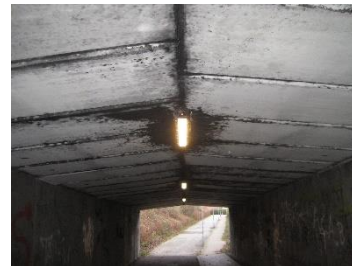
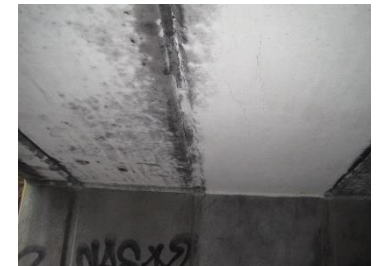
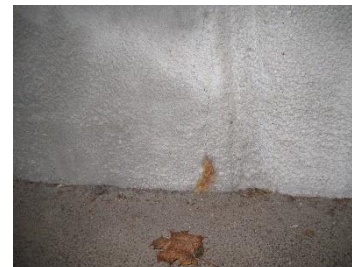
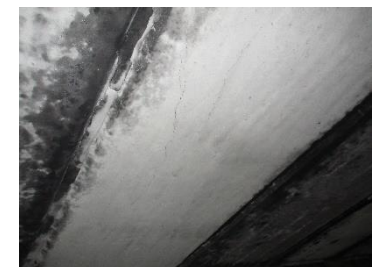
Bro nr. 22 – Blågårdsvej, U.F. af Kildestien

- **Bærende overbygning:** Grove revner i elementer efter brand.
- **Vederlag:** Grove revner i vederlag efter brand, samt forvittringer og rustudtræk.
- **Autoværn:** Mangler rækværk. Der bør opsættes et rækværk på eksisterende autoværn

Revner på elementer efter brand under broen bør undersøges nærmere. Der skal derfor udføres et særeftersyn, hvor betonen analyseres og armeringen fritlægges til visuel registrering. Forventede omkostninger til særeftersyn 60.000,- ekskl. moms og entreprenøromkostninger.

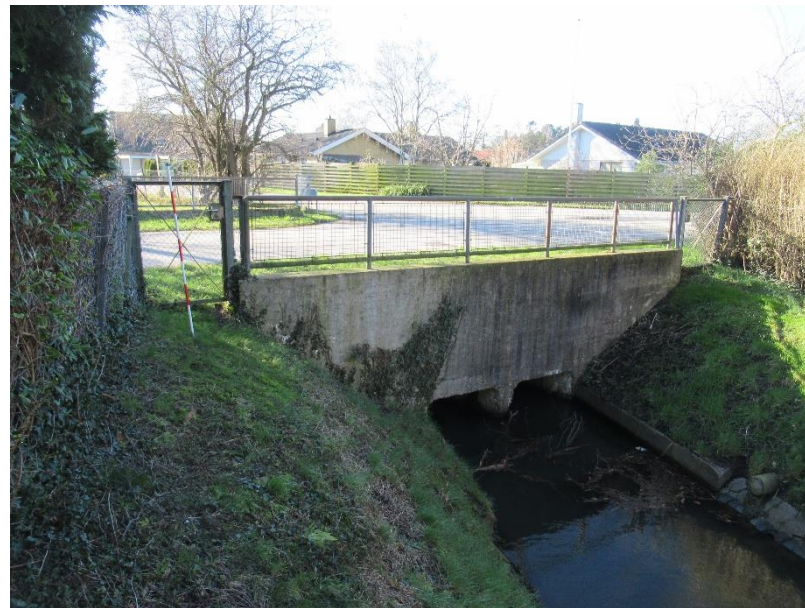
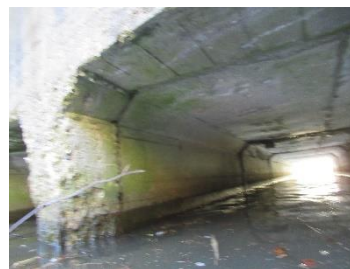
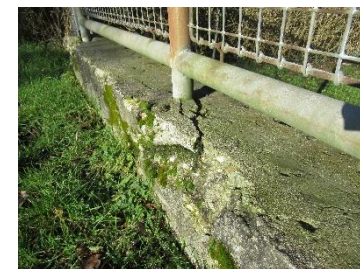
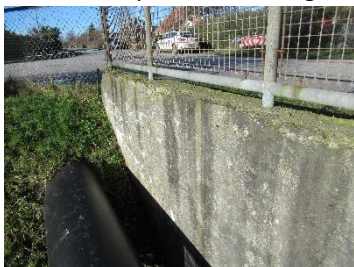
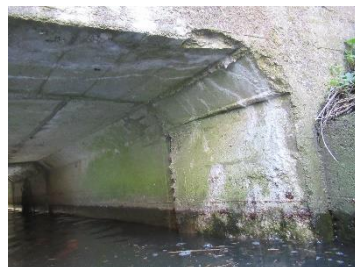
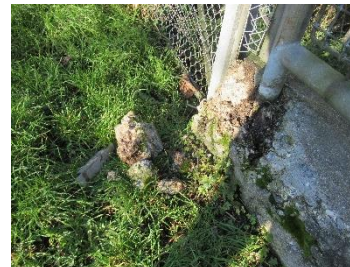
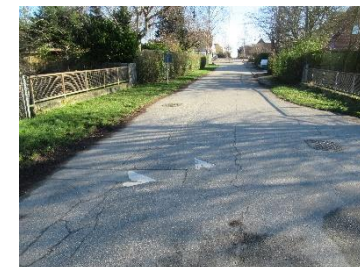
Bro nr. 29 – Mosedevej, U.F. af Vandløb

- **Bærende overbygning:** Gennemsvivning på underside brodæk i støbeskel, samt forvittringer
- **Vederlag:** Grove forvittringer på mellemunderstøtning i indløbssiden
Flere revner med hvide udfældninger
- **Kantbjælker:** Kantbjælker fremstår med grove dæklagsskader og forvittringer. Muligvis AKR.
- **Rækværk:** Rækværk fremstår med overfladekorrosion. Manglende fastholdelse pga. skader på kantbjælker.

Broen skal omisoleres, hvis skader på overside brodæk ikke skal udvikles yderligere. Betonskader på kantbjælker og vederlag skal udbedres, samt udskiftning af rækværk.

Forventede entrepriseomkostninger 1.080.000,- ekskl. moms
