Bevaringsværdier langs Strandvejen i Greve Kommune

SAVE-registrering
gennemført for
Greve Kommune af
Center for Bygnings-
bevaring, Raadvad
& Greve Museum
2018

Center for Teknik & Miljø
26. oktober 2018 (Opdateret 31. oktober 2018)

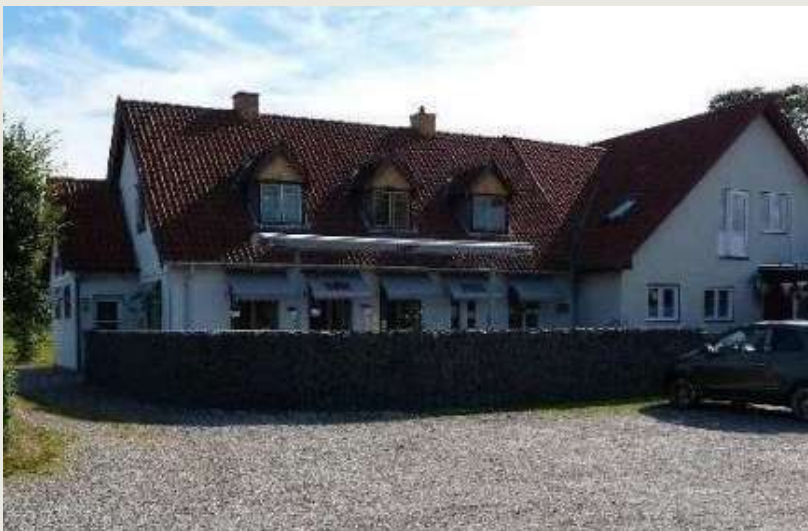
#1

Kroen her er en af de første servicebygninger som bliver bygget til de mange sommergæster. Udover selve kroen og den servering der fandt sted her, havde kroen i mellemkrigstiden også salg af brød og is fra boder foran bygningen.

Kroen er udbygget over flere omgange.

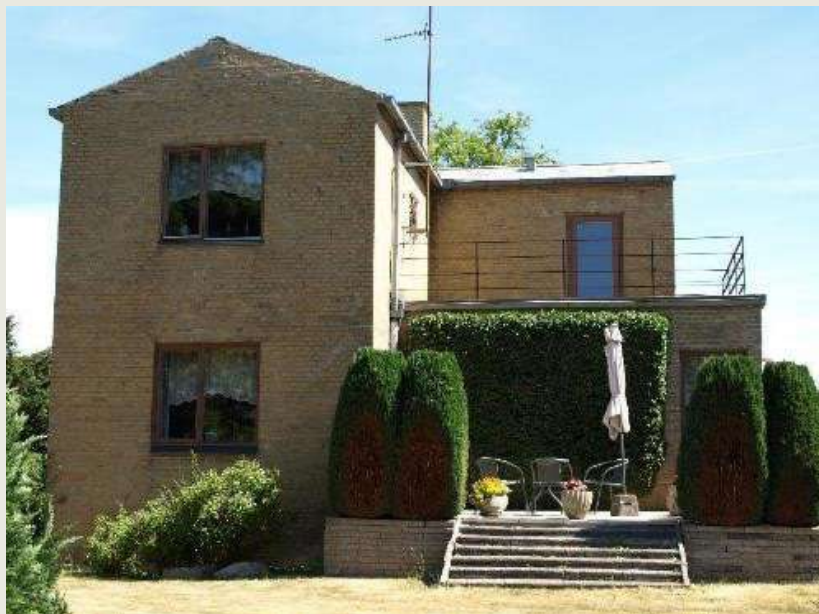
Bygningen er opført som helårshus af muremester Anders Martin Sørensen i 1934 og er blandt de første helårsbeboelser i området.

Vinkelhus i to plan under heltag med muret skorstenspipe. Med sine facader i blanke gule mursten, de spinkle jerngelændere, farvede ruder mod vejen, mørke slanke vinduesrammer og det generelt knappe udtryk fremstår huset som et godt eksempel på den nordiske funktionalisme, som var fremtrædende mellem ca. 1925 og 1955. Hovedform, disposition, gedigne materialer og gode detaljer spiller godt sammen i dette harmoniske hus.

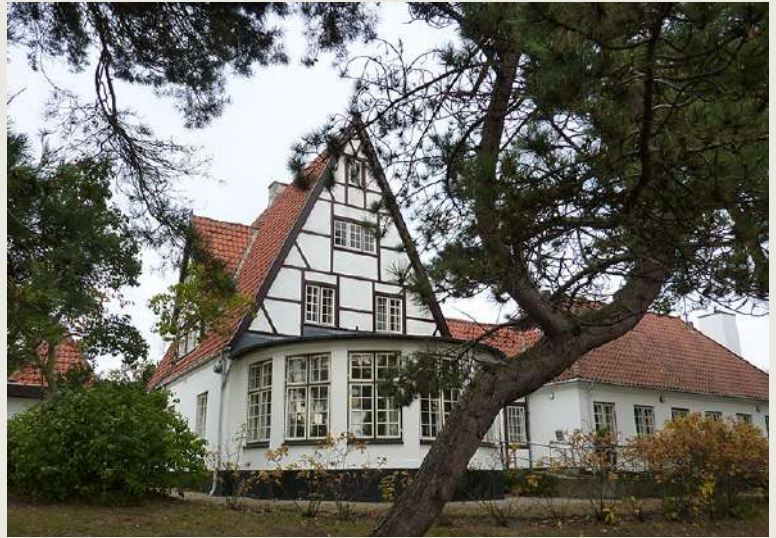
Beskrivelse

Syd for København begyndte udviklingen til sommerland allerede i 1899, da de første af gårdenes strandstykker blev opkøbt. Den store jordspekulant var grosserer H.E. Bonne, der i årene omkring år 1900 indkøbte store strandområdet ved Køge Bugt. I 1912 byggede Bonne Villa Olsbæk, som skulle fungere som hans private sommerhus, med 12 tdr. land friareal omkring. Bonne havde selv tegnet villaen, i de år han var enkemand efter sin første hustrus død. I 1937 solgte Bonne Villa Olsbæk til F.L. Smidth, som ville bruge stedet som kursus- og feriecenter for firmaets ansatte. I 1980 solgte F. L. Smidth Villa Olsbæk videre til Greve Kommune, der i dag bruger huset som aktivitetshus. Gennem tiden er der lavet flere tilbygninger, for at tilpasse bygningen den nye brug. Blandt andet er østlængen bygget af FL Smidth i starten af 40'erne som spise- og foredragsal. Den overdækkede atriumgård er begået af Greve Kommune.

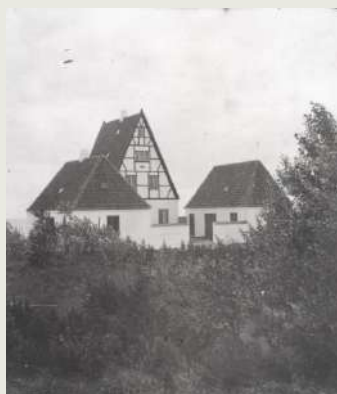
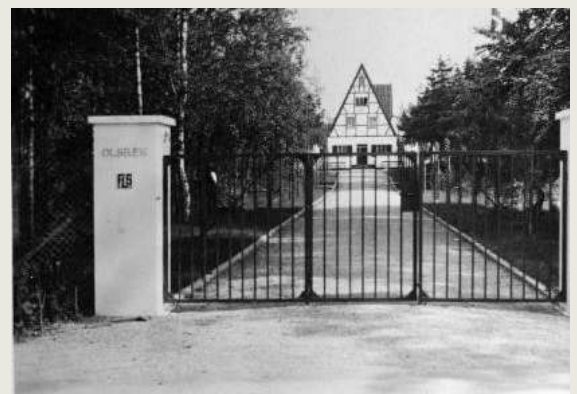
*Villa Olsbæk i hhv.
1912 (t.v.) og 1943 (t.h.).*

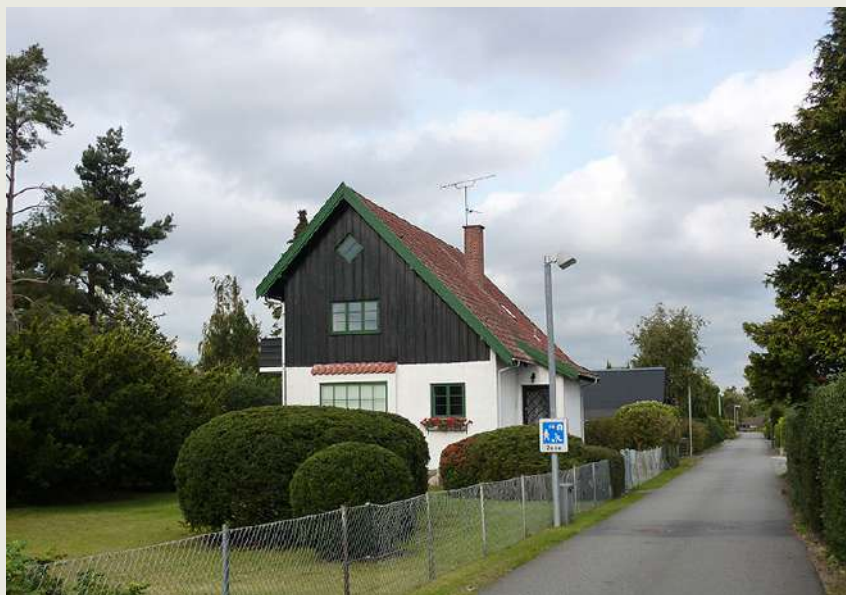
En repræsentant for efterkrigstidens helårshuse langs Strandvejen. Huset er oprindeligt bygget i tilknytning til bageriet, som lå ved siden af.

Huset med den usædvanlige asymmetriske grundplan ligger uden for de gængse arkitektoniske strømninger, men har nationalromantiske træk, både nordisk og tysk, heriblandt tagets høje rejsning, de småsprossede vinduer, sokkel af kampesten, den sortmalede brædebeklædning, de røde vingetegl, farvesætningen og det, at huset er gavlvendt.

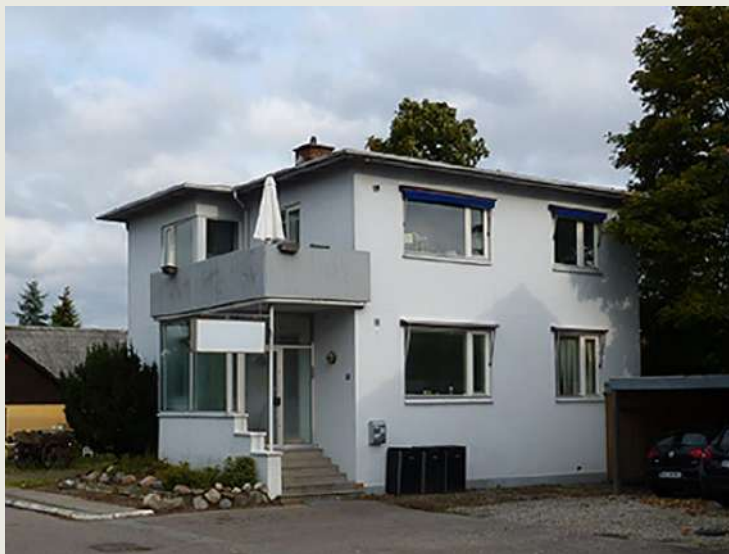
Et arkitektonisk gennemført helårshus fra mellemkrigstiden.

Helstøbt hvidpudset hus i to etager over kælder, opført i international funktionalistisk stil. Huset har mange af de træk, der er typisk for stilen, som det flade tag med stor udkrægning, de store vinduespartier med spinkle rammer, hjørnevinduet og stentrappe med jernstolper og altan, og den hvide overfladebehandling.

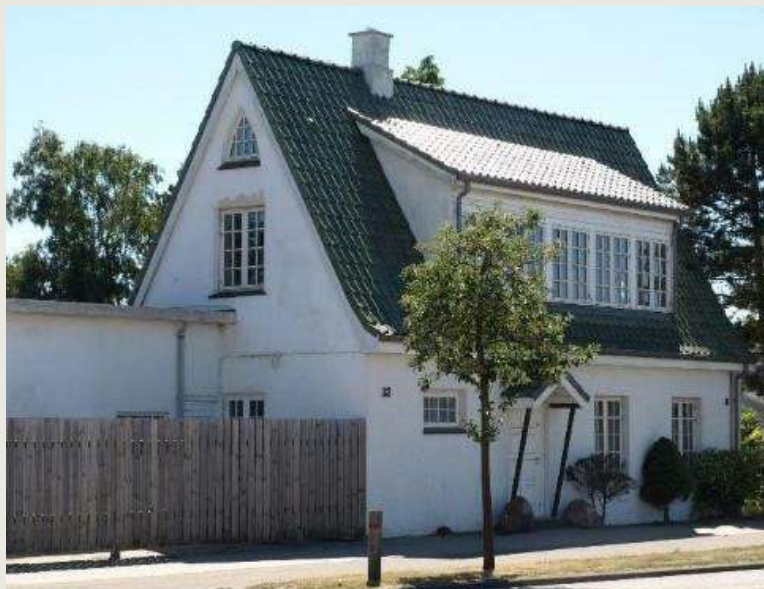
En flot repræsentant for mellemkrigstidens sommerhuse langs strandvejen.

Facadevendt hus i fire fag, der kendetegner sig ved et højt saddeltag i tegl med en lang kvist i hver tagflade og spidsvindue i gavlenes top. Vinduer er småsprossede og af nyere dato. En skorstenspipe er bevaret. Udhænget, den nyere hoveddør samt de grønne vingetegl giver huset et romantisk præg, der ikke passer helt til husets oprindelige enkle nyklassicistiske udtryk.

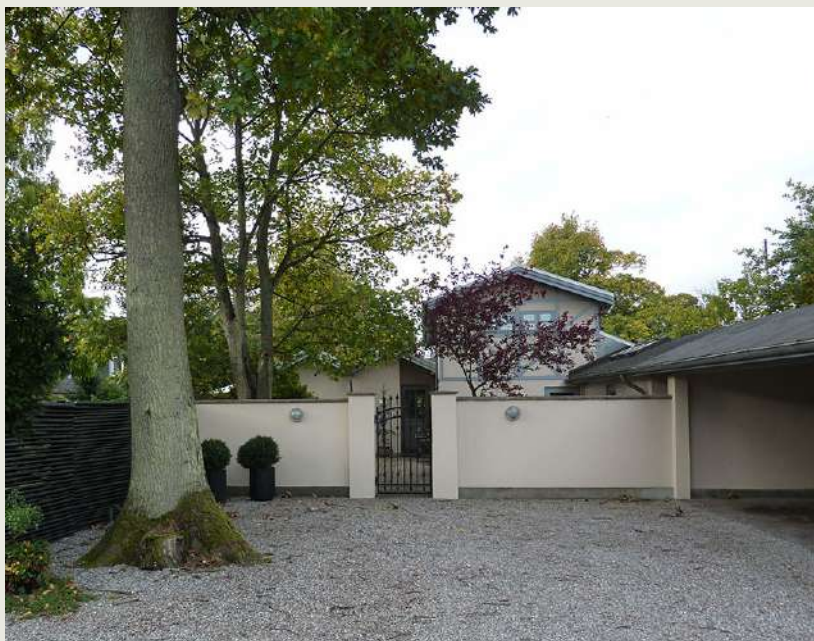
Arkitektur

Huset er kraftig om- og tilbygget og fremstår som et nyt hus, hvis oprindelige historiske kerne er svært aflæselig.

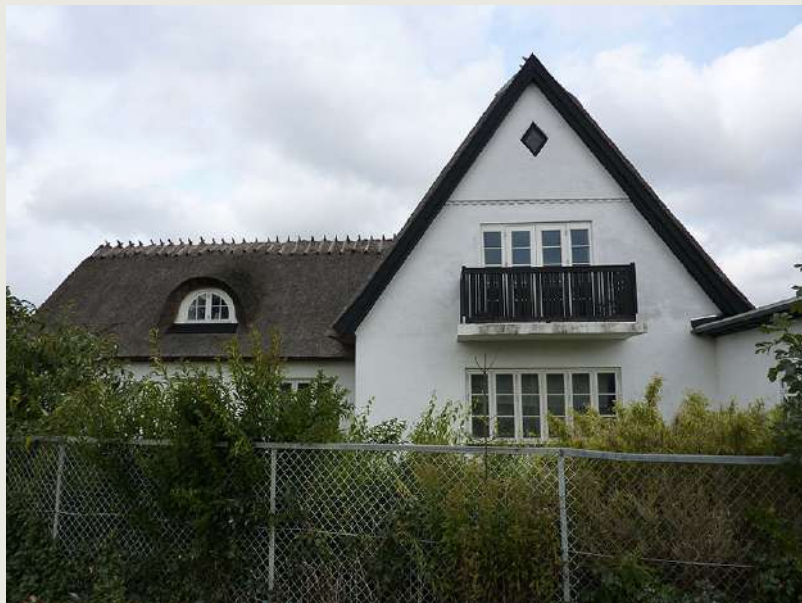
Huset har oprindeligt fungeret som et landarbejder/fiskerhus, og er dermed et levn af livet langs stranden før sommerhusene. I 1929 bliver det købt af Vinhandler J. G. Mikkelsen, der har en forretning på Dalgas Boulevard. Han indretter bygningen som et sommerhus. I 1967 får man tilladelse til at indrette en isbar i ejendommen. Senere overgår den til beboelse. I dags bruges huset som beboelse, mens en tilbygning benyttes som frisør.

Det oprindelige hus er et med taktfaste vinduer og stråtækt heltag med kragtræer og halv-rund kvist. I 1933 blev huset udvidet med en grundmuret tilbygning, der vender den velproportionerede gavl mod vejen. Dertil kommer en udbygning i ét plan fra 1960'erne. Huset består af tre genkendelige dele, hvor især tilbygningen fra 1933 hænger fint sammen i udtryk, proportioner og materialevalg med det oprindelige hus. Facaderne er pudset hvide. Vinduerne er af nyere dato.

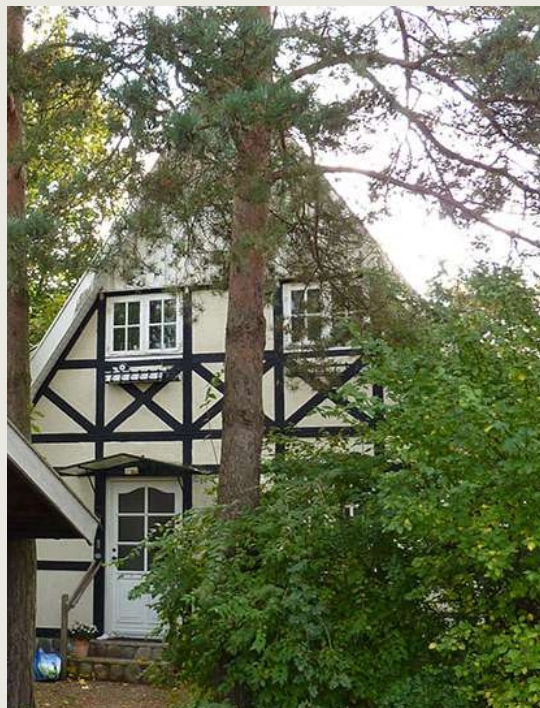
En god repræsentant for de tidlige sommerhuse langs Strandvejen.

Huset er opført i bindingsværk med træk fra den såkaldte schweizerstil, som var en retning under historicismen, der prægede husene i slutning af 1800-tallet og starten af 1900-tallet. Den tyske inspiration viser sig i, at huset vender gavlen mod vejen, den lyse pastelfarve til tavlene, det stejle sadeltag og den fremhævede bindingsværkskonstruktion. Huset fremstår uden særlige udskårne snedkerdetaljer, som ellers er et kendetegn for 'schweizerstilen'. Bindingsværk signalerer en landlig inspiration, i modsætning til et grundmuret hus.

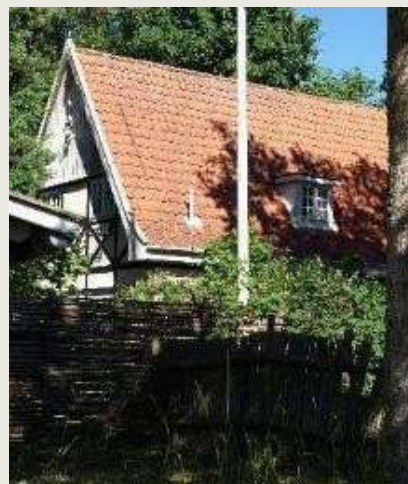
Arkitektur

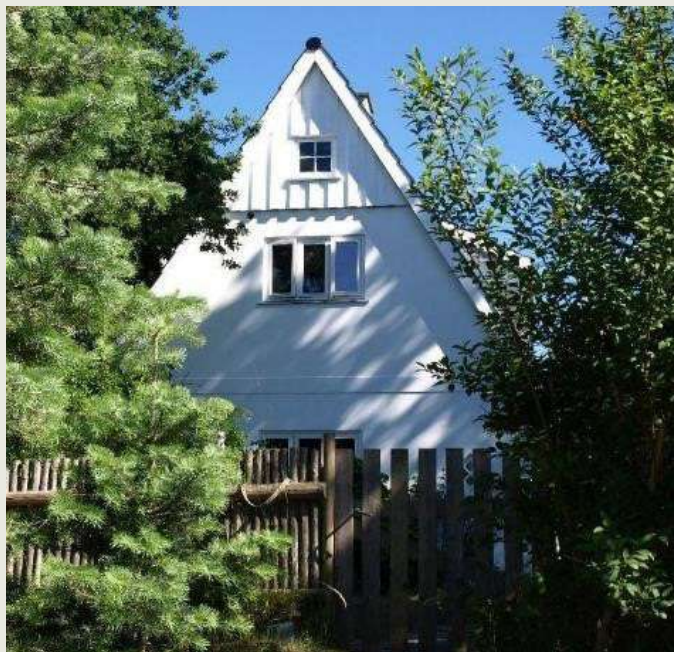
En god repræsentant for mellemkrigstidens sommerhuse langs Strandvejen.

Huset er en enklere version af nabohuset på nr. 79, hvormed det deler flere fælles træk. Grundformen er den samme og forskellene er i tråd med det senere opførelsetidspunkt, hvor mængden af detaljering er reduceret. Der er tale om et grundmuret hus, hvor kun den meget store taskekvist er i bindingsværk – her brugt som dekoration og ikke som grundprincip.

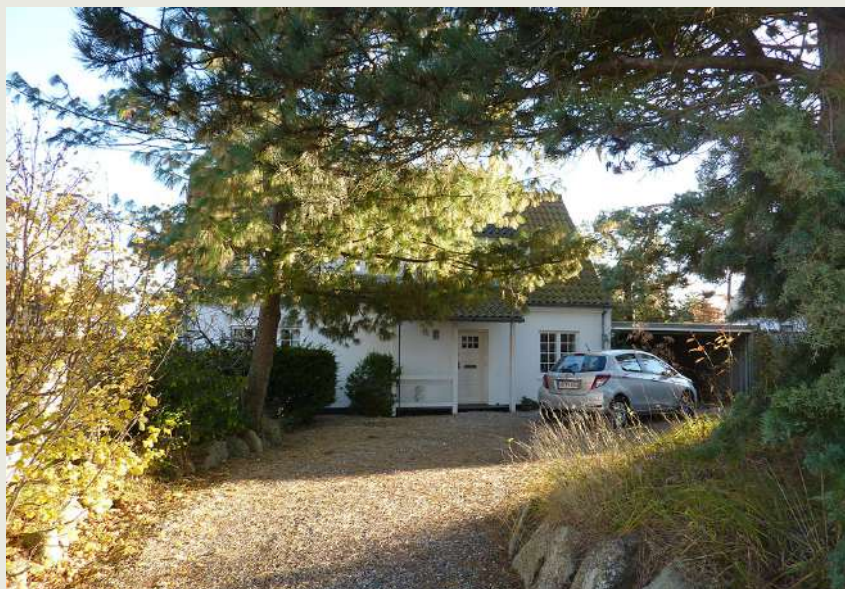
En god repræsentant for de tidlige sommerhuse langs Strandvejen.

Hvidpudset længehus med teglhængt heltag med to skorstenspiber og langstrakt kvist i tagfladen. Det tidligere sommerhus har en enkel og harmonisk hovedform uden særlige detaljer, på nær den profilerede hovedgesims. Vinduerne er opsprossede og med hjørnebeslag. Hoveddøren er af nyere dato, ligesom udhænget over døren.

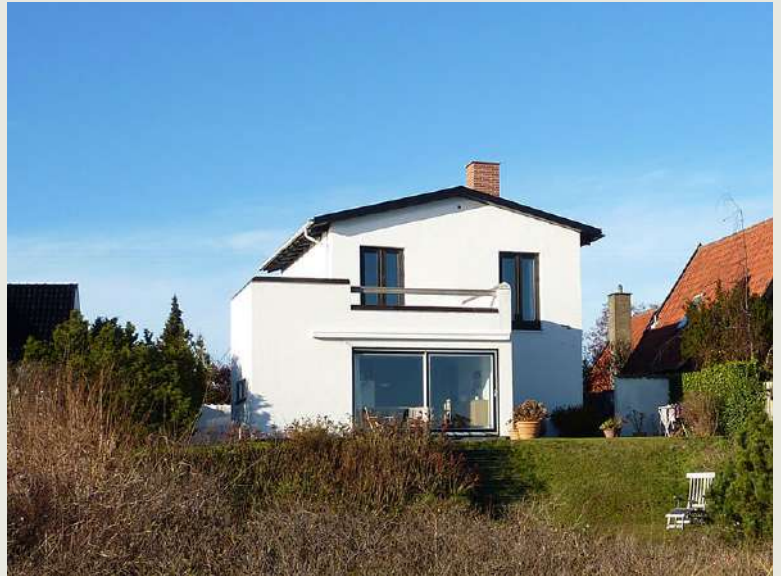
Huset blev opført som sommerhus af Dorph-familien, der købte hele matrikel 8c og byggede flere sommerhuse herpå. Matriklen er udstykket fra matrikel 8c i 1938.

Hvidpudset villa under heltag med udkrugning og med muret skorsten. Tilbygget garage ud mod Strandvejen og havestue ud mod stranden. Huset bærer kraftig præg af modernisering og tilbygninger.

Der er revner i facaderne.

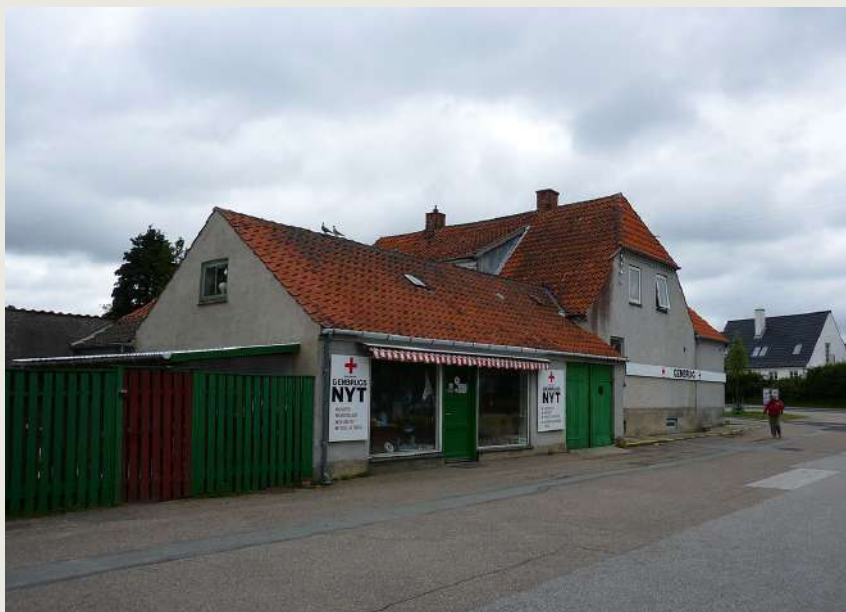
Fuldmuret bygning, der kombinerer butik og bolig, under halvvalmet tag hængt med røde vingetegl og med to skorstenspiber i kippen. En muret hovedgesims markerer overgangen mellem tag og mur. Bygningen er oprindeligt opført i røde mursten og lænede sig op af Bedre Byggeskik-stilen. Ombygningen fra 1960'erne er forsøgt tilpasset med brug af røde mursten (senere pudset), tegl og gesims. En tilbygning langs sidevejen, med original port og hovedform, er stadig i brug som del af butikken.

De forskellige lag er aflæselige og butikskaracteren står bevaret med store ruder ud mod vejen og tilbygningen (oprindeligt til opbevaring / salg af kul mv.) langs sidevejen. Med ombygningen af frontkvisten og pudsning af murværket har bygningen mistet nogen originalitetsværdi.

Husets ydre tilstand er i orden.

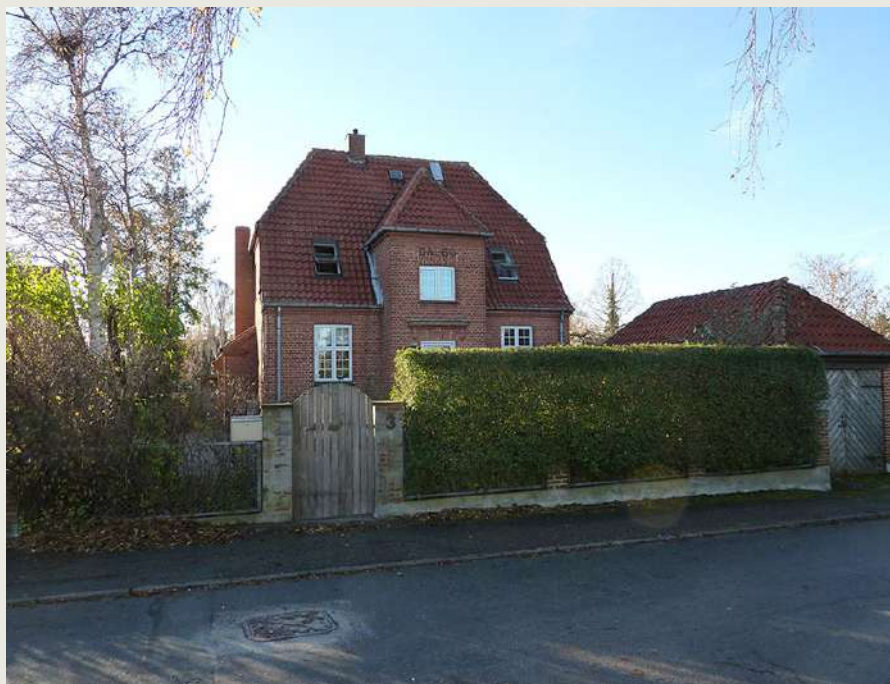
Mosedevej 3

Rødstensvilla, der stilmæssigt ligger inden for Bedre Byggeskik, med halvvalmet tag af røde vingetegl med muret rygning og to skorstenspiber i kippen. Facaden har en stor frontkvist, muret hovedgesims og murede stik over de taktfaste vinduer og dør. Nyere vinduer i samme udtryk som de oprindelige opsprossede dannebrogsvinduer. Nye tagvinduer. Lille garage ud til vejen af ældre dato, ikke fra opførelsen men i samme stil, med træport med smedjærnhængsler. På bagsiden er der tilføjet en fløj, der er forsøgt tilpasset i udtryk.

Villaen fremstår især mod vejen meget intakt med få ændringer, som gælder nyere vinduer, hoveddør og tagvinduerne. Én skorstenspibe i kip er nedlagt. Selv om tilbygningen på bagsiden er forsøgt tilpasset i forhold til materialer og farver, dominerer den havefacaden meget.

Husets ydre fremstår meget velholdt.

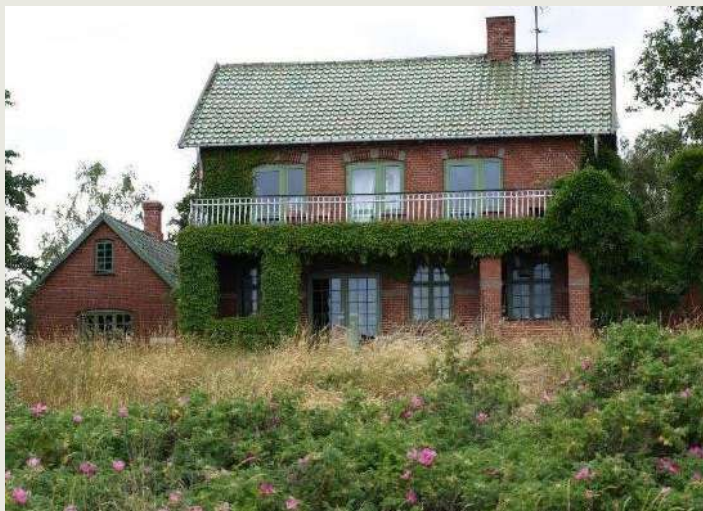
Niels Pedersensvej 9A

Rødstensvilla i to plan under teglhængt heltag med udkræning med synlige spær og facader med taktfaste vinduer med murede stik. Bygningen lægger sig stilmæssigt op af nordisk nationalromantik med gode håndværksmæssige detaljer og traditionelle materialer. Samtidig har huset træk fra tidens fabriksbyggeri, med rustikerede facadebånd og en robust hovedform.

Selv om der i tidens løb er foretaget mindre ombygninger i form af murerarbejder og udskiftninger af bygningsdele, bl.a. nogle af vinduerne (bl.a. vindue i nordgavl er nedlagt, skodderne er væk), er huset i det store hele meget velbevaret.

Husets tilstand er præget af patinerede (slidte) materialer. Det skal så siges, at denne samlede patinering er med til at huset fremstår originalt, og enhver restaurering bør udføres med henblik på at bevare det originale udseende.

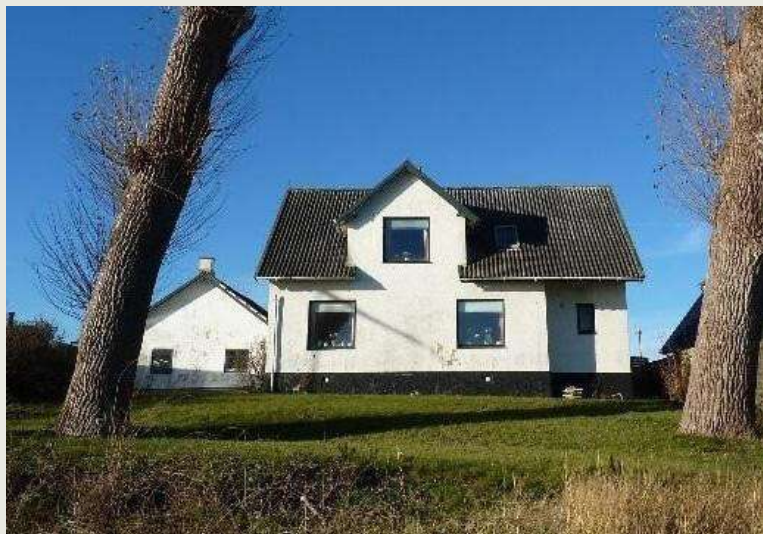
Niels Pedersensvej 29

Fuldmuret hvidpudset villa med heltag, lagt med eternitplader, med udkragning med synlige spær og skorsten i kippen. Den massive bygningskrop står på en høj sokkel og fremstår i dag asymmetrisk da huset er forlænget mod syd i 1940'erne. Der er nyere vinduer på vandsiden. Mod vejen er der to kviste i tagfladen, fin flammeret hoveddør fra 1940'erne og nyere vinduer.

Huset har mistet mange af sine originale træk; den udvendige trappe på vandsiden og terrassedør er blevet nedlagt, der er nyere vinduer, der ikke passer til husets udtryk, huset er forlænget i 1946 og står asymmetrisk, tagbelægningen er ikke original.

Husets ydre forekommer ikke velholdt.

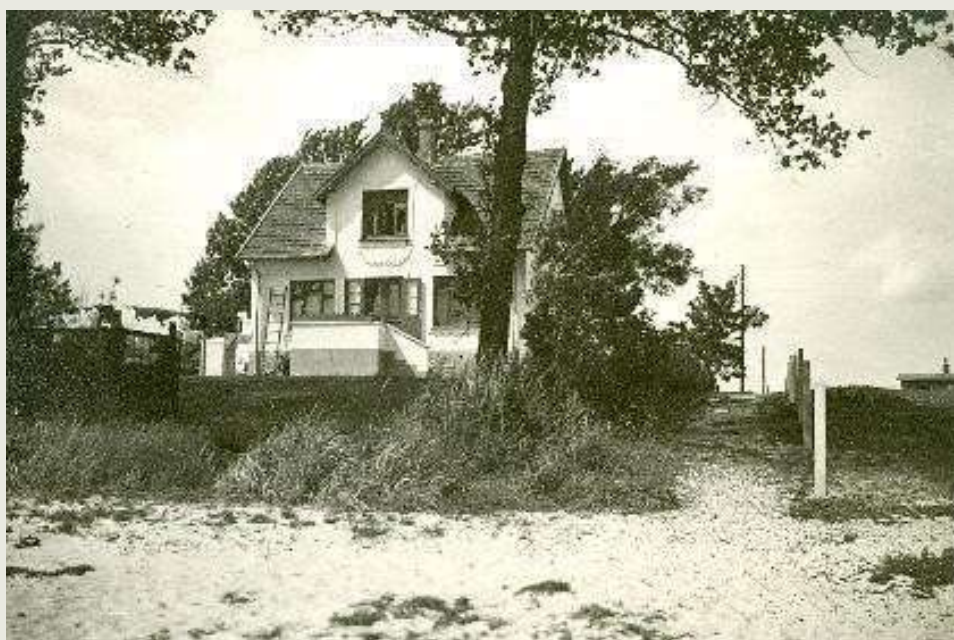
Huset er opført af Svend Larsen i 1917 og senere solgt til fisker Ejnar Pedersen i 1925.

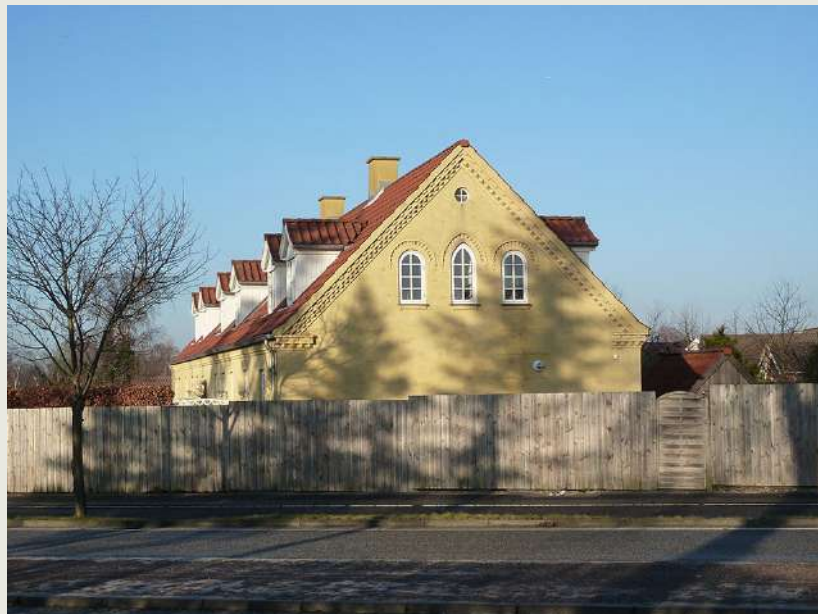
Klintegården 3-9

Bygningen er et stuehus i længeform med heltag med to skorstenspiber i kippen. Dannebrogsvinduerne sidder tæt i en fast takt. Gavlen mod Strandvejen er husets mest specielle arkitektoniske træk. Øverst i gavlen er placeret tre vinduer, ét spidsbuet og to rundbuede, og et lille rundt gavlspejlsvindue med profilerede murede stik over vinduerne. Overgangen mellem tag og mur markeres med profileret hovedgesims, der kombinerer sparrenkop og savsnit. I tagfladen findes nye kviste.

Da bygningen er ombygget, opdelt og istandsat i 2005 fremstår den i god teknisk stand i forhold til husets alder.

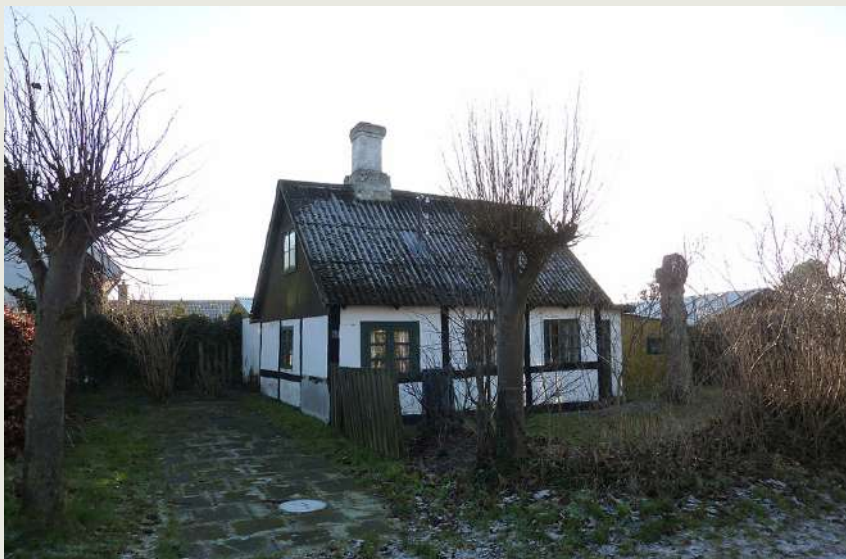
Huset er et gammelt fiskerhus opført i midten af 1800-tallet i bindingsværk med stråtag.

Lille længehus i bindingsværk med heltag belagt med eternitplader og bræddebeklædte gavle. Huset har skorstenspipe i kippen og både ældre og nyere mørkmaledede vinduer. På bagsiden ses en lille tilbygning fra 1946.

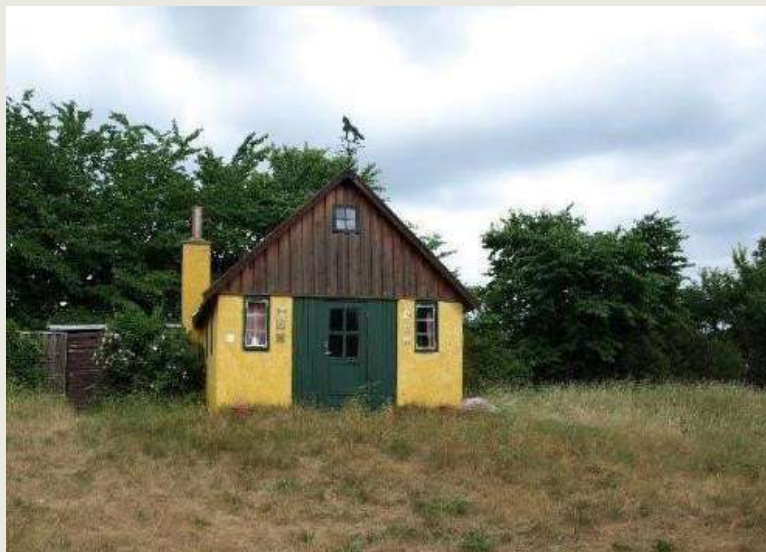
En værkstedsbygning som repræsenterer fiskerkulturen ved Karlslunde Strand før opførelsen af Mosede Havn.

Ydmyg lille bygning, der består af ét rum, med heltag og bræddebeklædte gavle. I gavlen er der en dør, der formentlig erstatter en tidligere port. Formentlig er der tale om et værksted, der senere er taget i brug som sommerhus. Ved den lejlighed er der etableret småsprossede vinduer i gavlen. Den kraftige skorsten og porten er levn fra værkstedet.

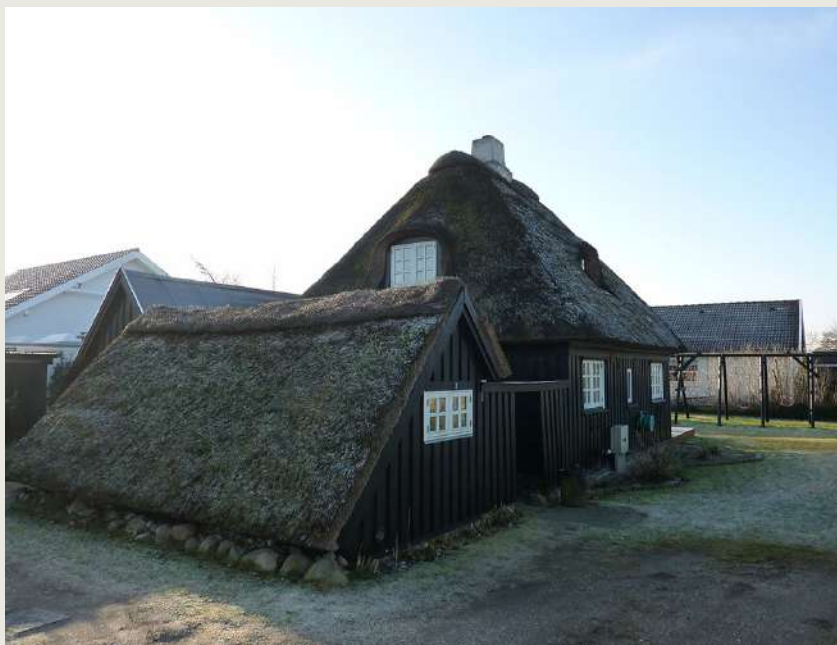
En god og meget synlig repræsentant for de første mindre træsommerhuse langs Karlslunde Strand.

Lille stråtækt hus i sortmalet træ med symmetrisk facade. Der er skorsten i kippen og kviste med opsprossede vinduer i tagfladen. Samme vinduer, alle af nyere dato, ses i resten af huset. To skure er bygget til i 2003, i passende materialer.

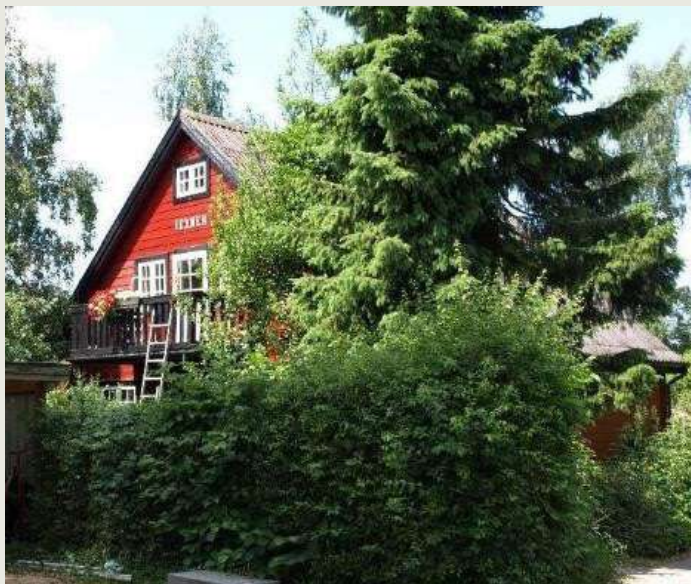
Svenskrødmalet hus i heltag belagt med eternitplader. Oprindeligt har taget været belagt med røde vingeteg. Huset er opført i et nordisk nationalromantisk udtryk i traditionelle materialer og farver. De takfast placerede vinduer og døre er af nyere dato og udført i et traditionelt udtryk med sprossede ruder.

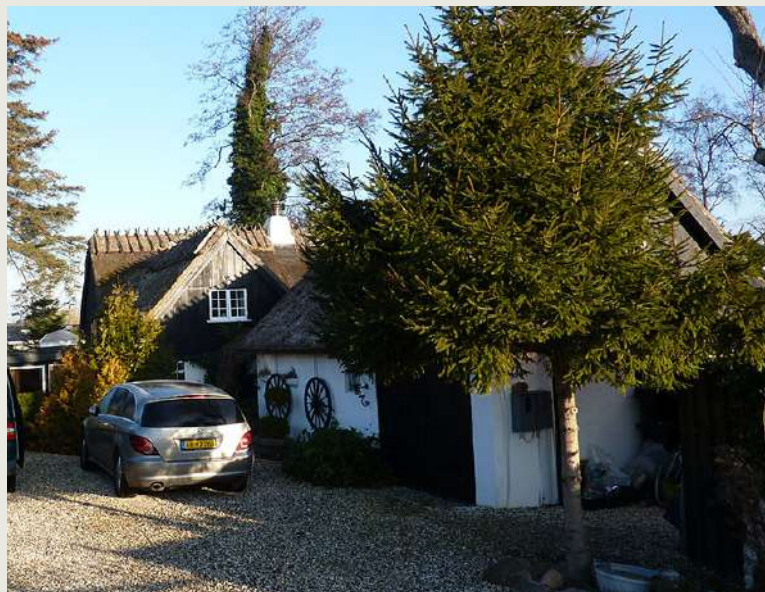
Længehus med lo i vinkel under stråttækt heltag med kragtræer. I tagfladen er en langstrakt kvist og skorsten i kippen. Huset er opført i bindingsværk, med hvide tavl og synligt tømmer (malet over stok og sten er egnstraditionen på Sjælland). Huset har både ældre og nyere opsprossede vinduer.

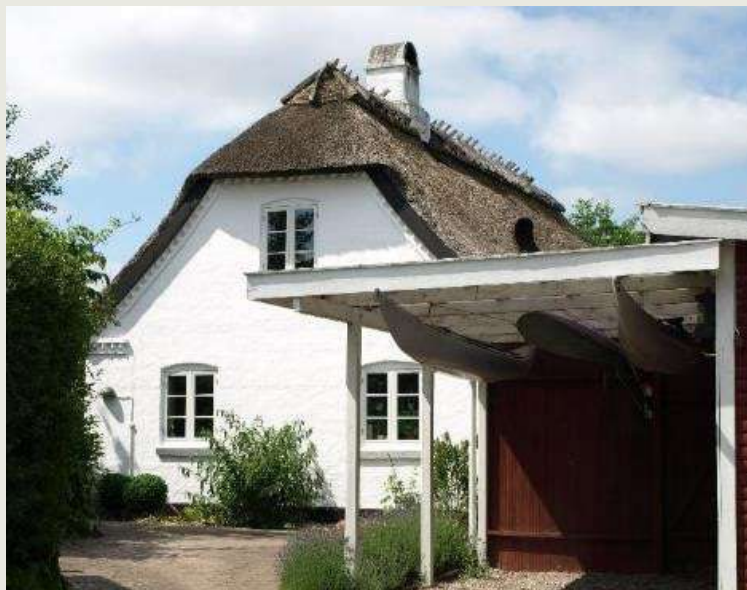
Længehus på sortmalet sokkel med halvvalmet stråtækt tag med kragtræer og skorsten i kippen. Der er en kvist i tagfladen. Overgangen mellem tag og mur bliver markeret med en savsnitsgesims. De taktfaste vinduer er opsprossede og af nyere dato, placeret i de oprindelige vindueshuller.

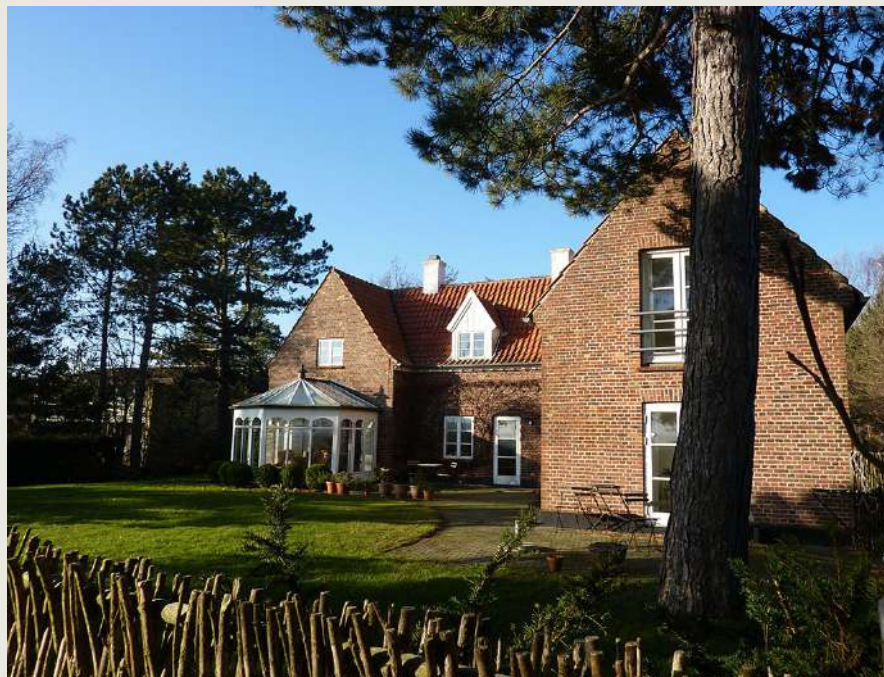
Rødstensvilla med heltag, hængt med røde vingetegl og med to skorstene i kippen. Der er rytterkviste i tagfladen og nyere opsprossede vinduer og døre. Havestuen er af nyere dato. Huset er opbygget med tre længer med sidefløje og midterfløj; en disposition, der indikerer, at der er tale om et prominent hus. Stilmæssigt lægger huset sig op ad ældre dansk herregårdsarkitektur.

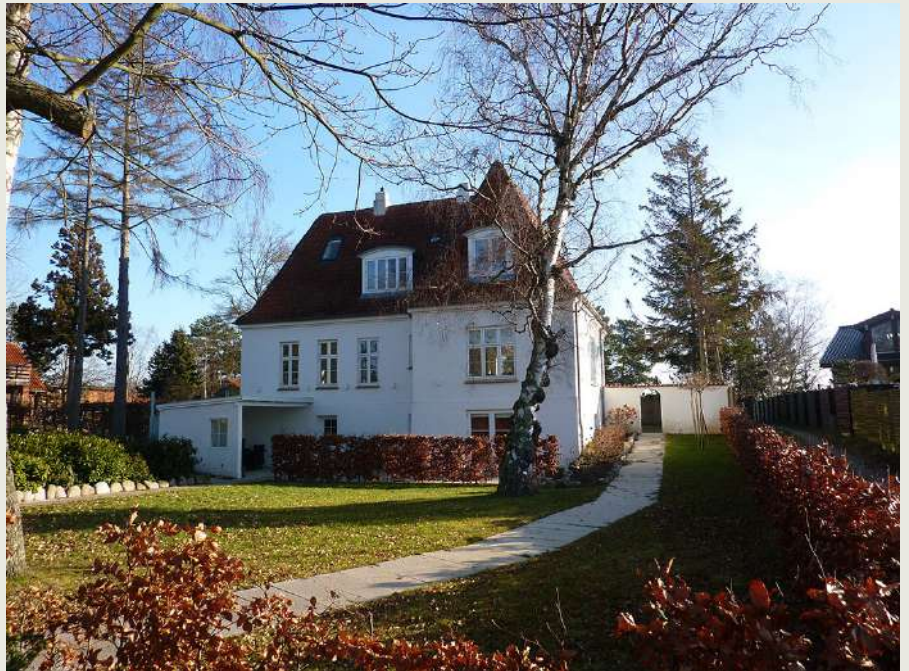
Hvidpudset villa med korte vinkelfløje og højt rejst heltag, hængt med røde vingetegl og med to skorsten i kippen. I tagfladen findes kviste og enkelte tagvinduer. Overgangen mellem tag og mur bliver markeret af en profileret hovedgesims. Husets nuværende farvesætning er passende, men er formentlig ikke original; huset har sandsynligvis stået med blankt rødstensmurværk. På vandsiden er den oprindelige veranda blevet lukket og inkorporeret i huset. Også på denne side er en af kvistene ombygget til altankvist.

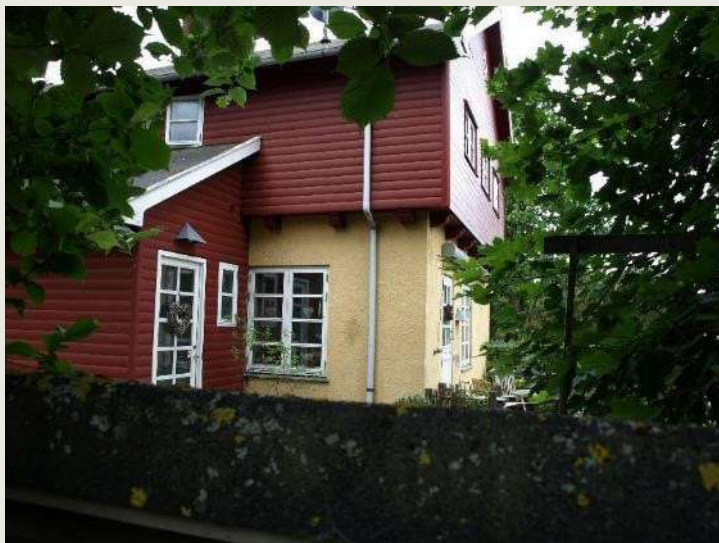
Villa med tagpapbelagt heltag og overbygning i træ. Bræddebeklædningen hviler på udskårne knægte, der er med til at give huset et nordisk nationalromantisk udtryk. Den svenskerøde farve understreger dette. Facaderne står lysegule med taktfaste vinduer. De hvidmalede vinduer og døre er opsprossede, og af nyere dato. Huset er blevet udvidet med en lav tilbygning, der bl.a. rummer indgangsparti.
