Bevaringsværdier langs Strandvejen i Greve Kommune

SAVE-registrering
gennemført for
Greve Kommune af
Center for Bygnings-
bevaring, Raadvad
& Greve Museum
2018

Center for Teknik & Miljø
26. oktober 2018 (Opdateret 31. oktober 2018)

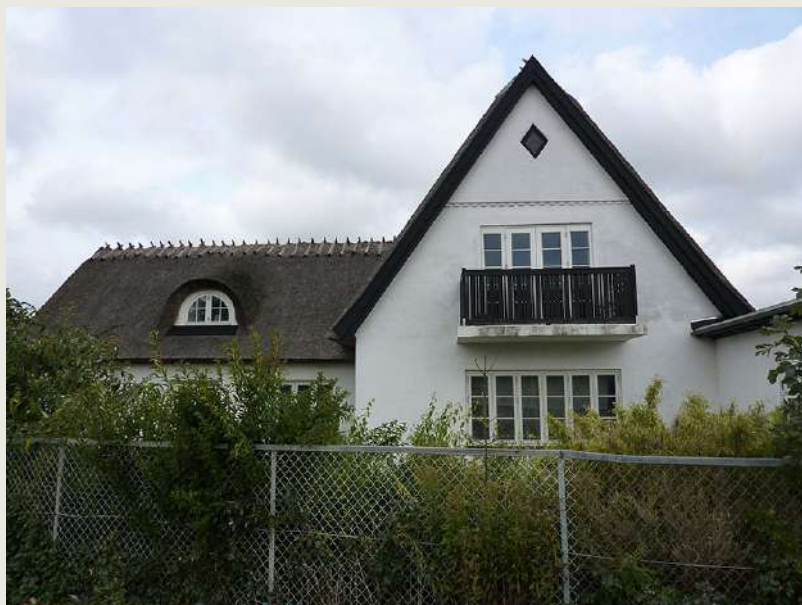
Det oprindelige hus er et med taktfaste vinduer og stråtækt heltag med kragtræer og halvrund kvist. I 1933 blev huset udvidet med en grundmuret tilbygning, der vender den velproportionerede gavl mod vejen. Dertil kommer en udbygning i ét plan fra 1960'erne. Huset består af tre genkendelige dele, hvor især tilbygningen fra 1933 hænger fint sammen i udtryk, proportioner og materialevalg med det oprindelige hus. Facaderne er pudset hvide. Vinduerne er af nyere dato.

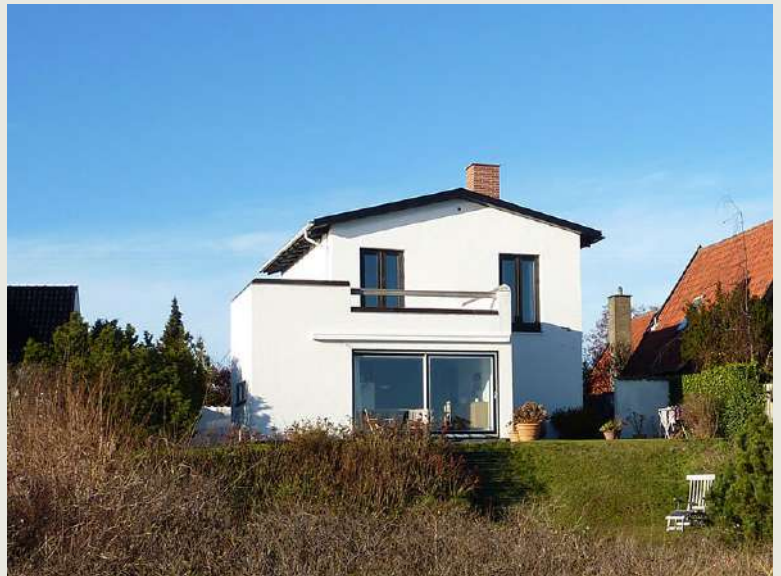
Hvidpudset villa under heltag med udkrugning og med muret skorsten. Tilbygget garage ud mod Strandvejen og havestue ud mod stranden. Huset bærer kraftig præg af modernisering og tilbygninger.

Der er revner i facaderne.

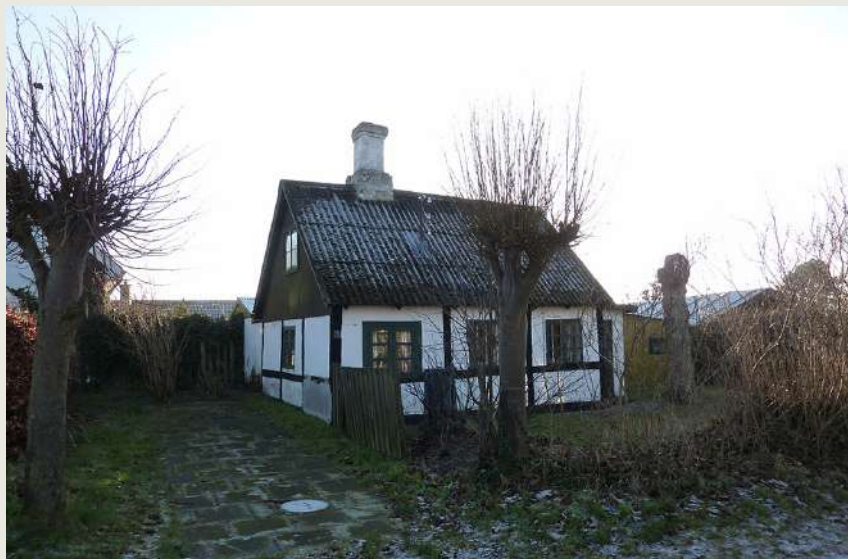
Lille længehus i bindingsværk med heltag belagt med eternitplader og bræddebeklædte gavle. Huset har skorstenspipe i kippen og både ældre og nyere mørkmaledede vinduer. På bagsiden ses en lille tilbygning fra 1946.
