Badevandsprofil – Hundige Havnebad 2020

Medlemsstat	Danmark
Kommune	Greve
DKBW Nr.	DKBW1654
Station Nr.	
Station Navn	Hundige Havn
DKBW Navn	Hundige Havn
Hydrologisk reference	7127M
UTM x	711366
UTM y	6165817
Reference net	EUREF89
UTM-zone	32

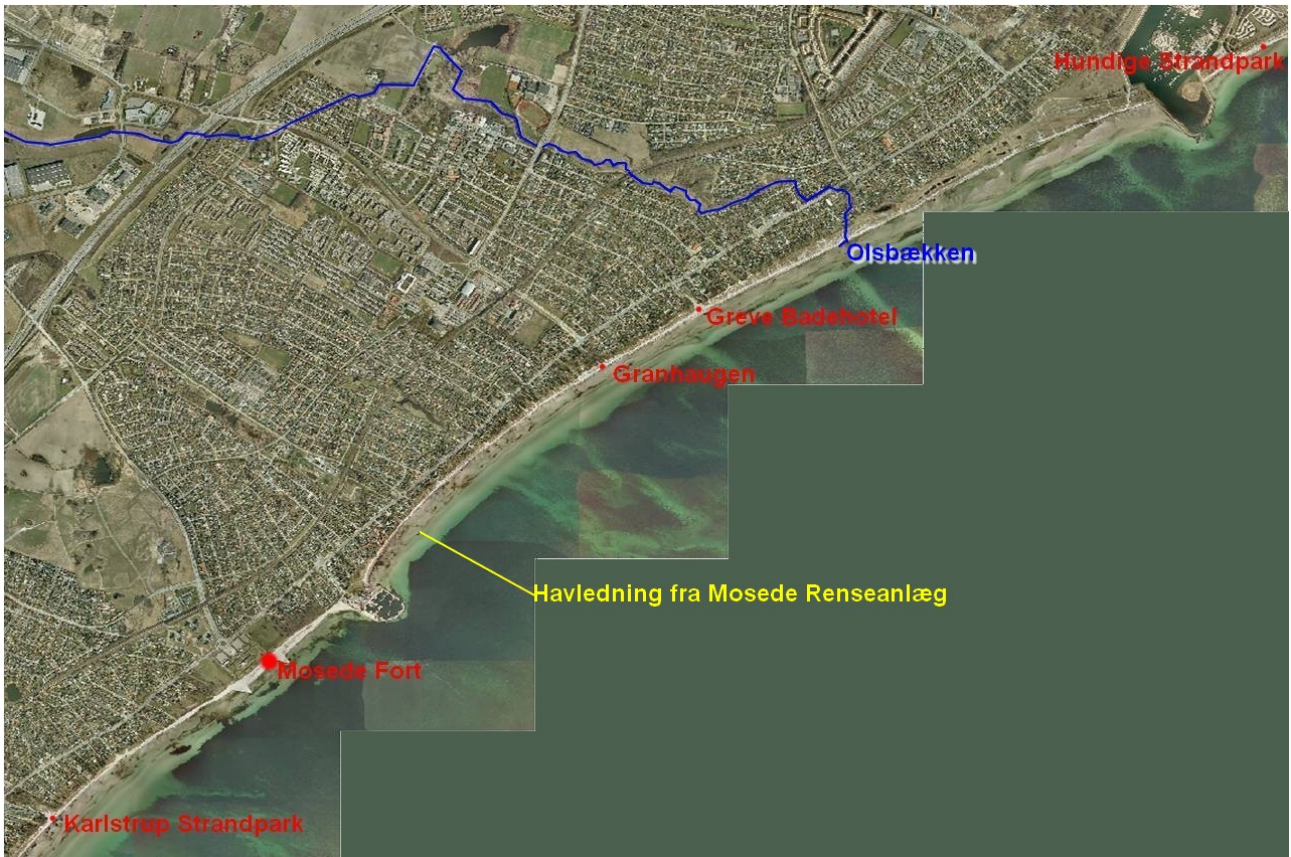
Ovenstående kort giver et overblik over Greve Kommunes badevandsstationer (rød markør), Olsbækken (med blå) og endelig placeringen af Mosede Renseanlæg (KLAR Forsynings) havledning, der ender godt 700 meter ude i bugten (gul).
