# Badevandsprofil – Granhaugen 2020

Medlemsstat	Danmark
Kommune	Greve
DKBW Nr.	DKBW128
Station Nr.	453
Station Navn	Granhaugen
DKBW Navn	Granhaugen
Hydrologisk reference	7127M
UTM x	708381
UTM y	6164066
Reference net	EUREF89
UTM-zone	32

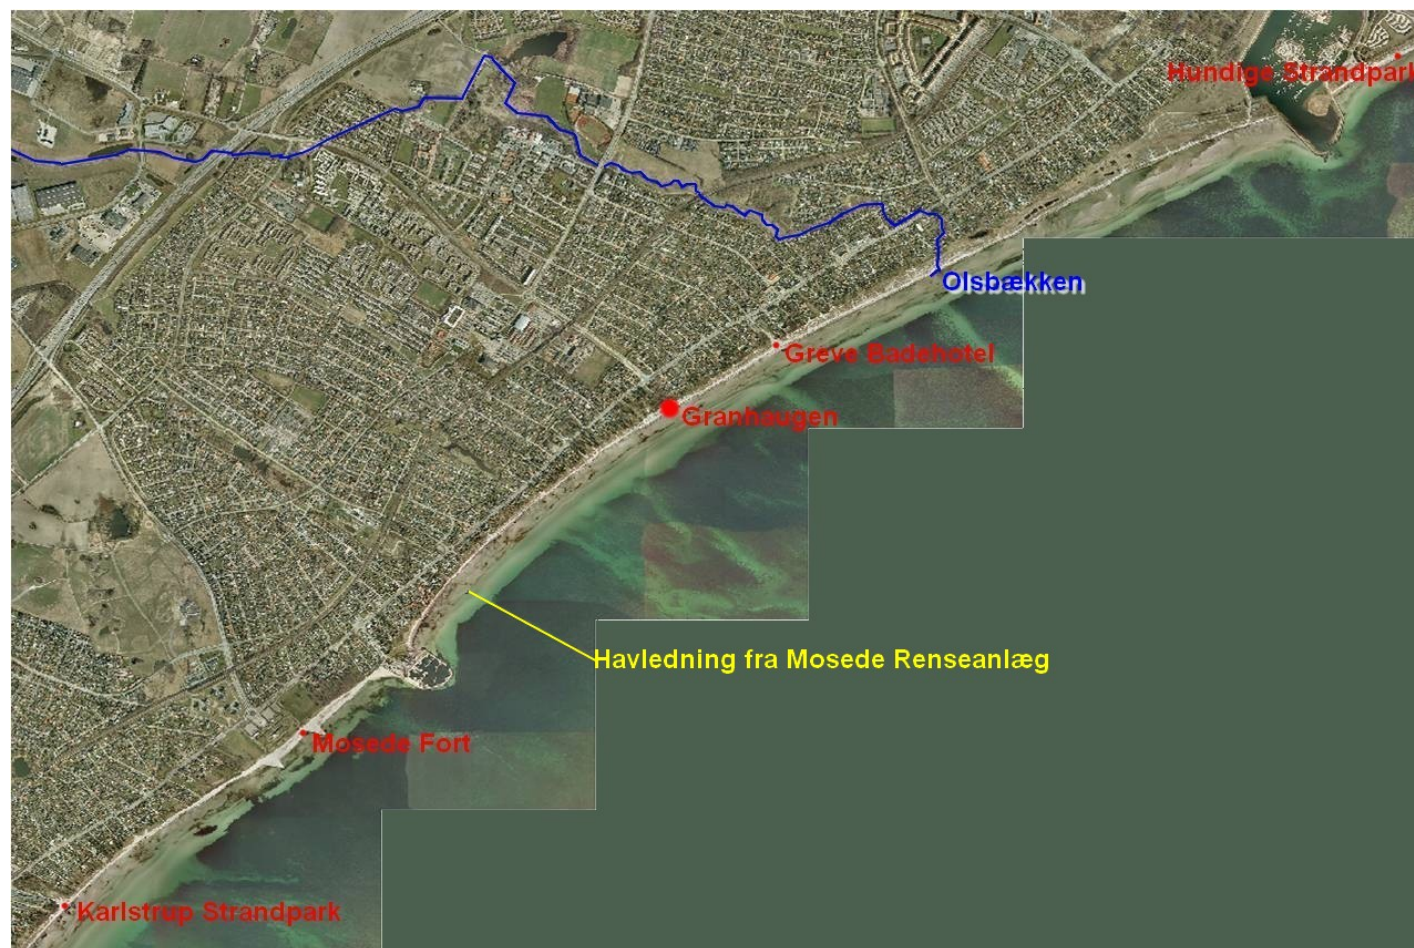
På kortet er Greve Kommunes badevandsstationer røde prikker, udledning fra Mosede Rensningsanlæg gul og Olsbækken med blåt.

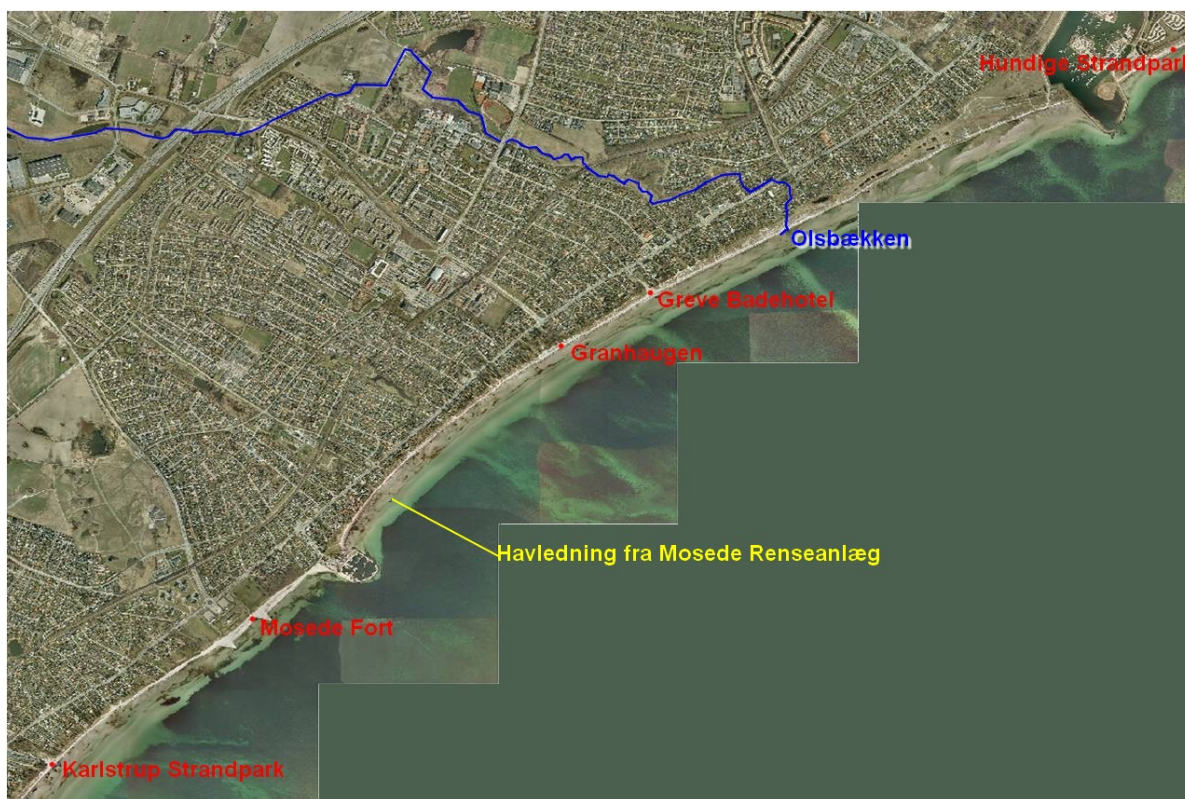
Ovenstående kort giver et overblik over Greve Kommunes badevandsstationer (rød markør), Olsbækken (med blå) og endelig placeringen af Mosede Renseanlægs havledning, der ender godt 700 meter ude i bugten (gul).

Både kommunerne og Spildevandscenter Avedøre arbejder på at begrænse antallet af overløb ved kraftige regnskyl. Spildevandscenter Avedøre har i 2012 åbnet en ny havledning, som fører eventuelle overløb ud på dybt vand og sikre en hurtig fortynding af vandet, så påvirkningen af stranden bliver minimeret.
