# Badevandsprofil – Greve Badehotel 2020

Medlemsstat	Danmark
Kommune	Greve
DKBW Nr.	DKBW127
Station Nr.	451
Station Navn	Greve Badehotel
DKBW Navn	Greve Badehotel
Hydrologisk reference	7127M
UTM x	708863
UTM y	6164383
Reference net	EUREF89
UTM-zone	32

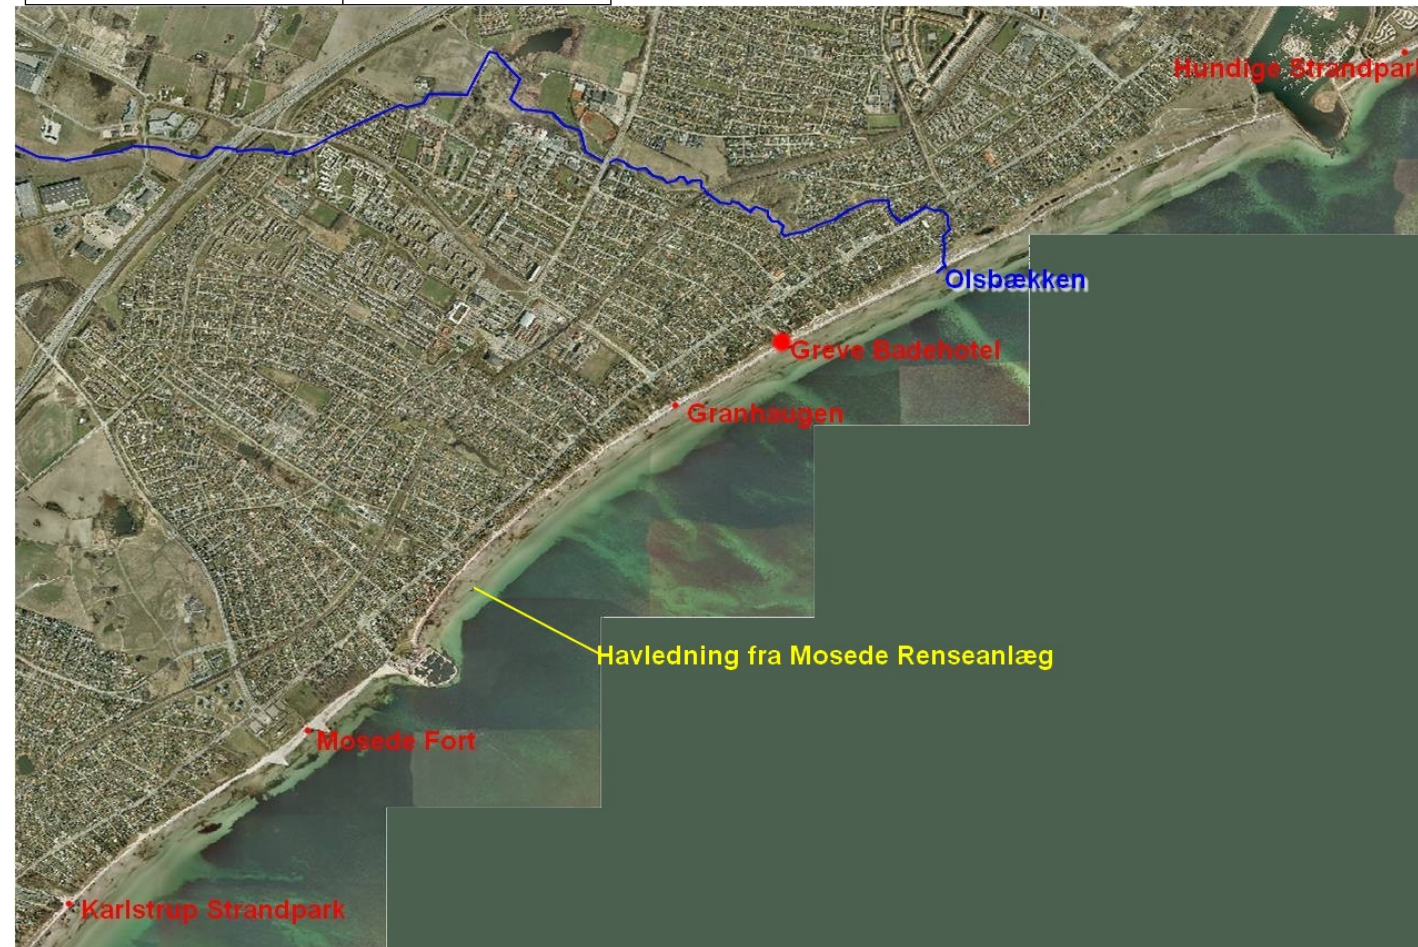
På kortet er Greve Kommunes badevandsstationer røde prikker, udledning fra Mosede Rensningsanlæg gul og Olsbækken med blå.

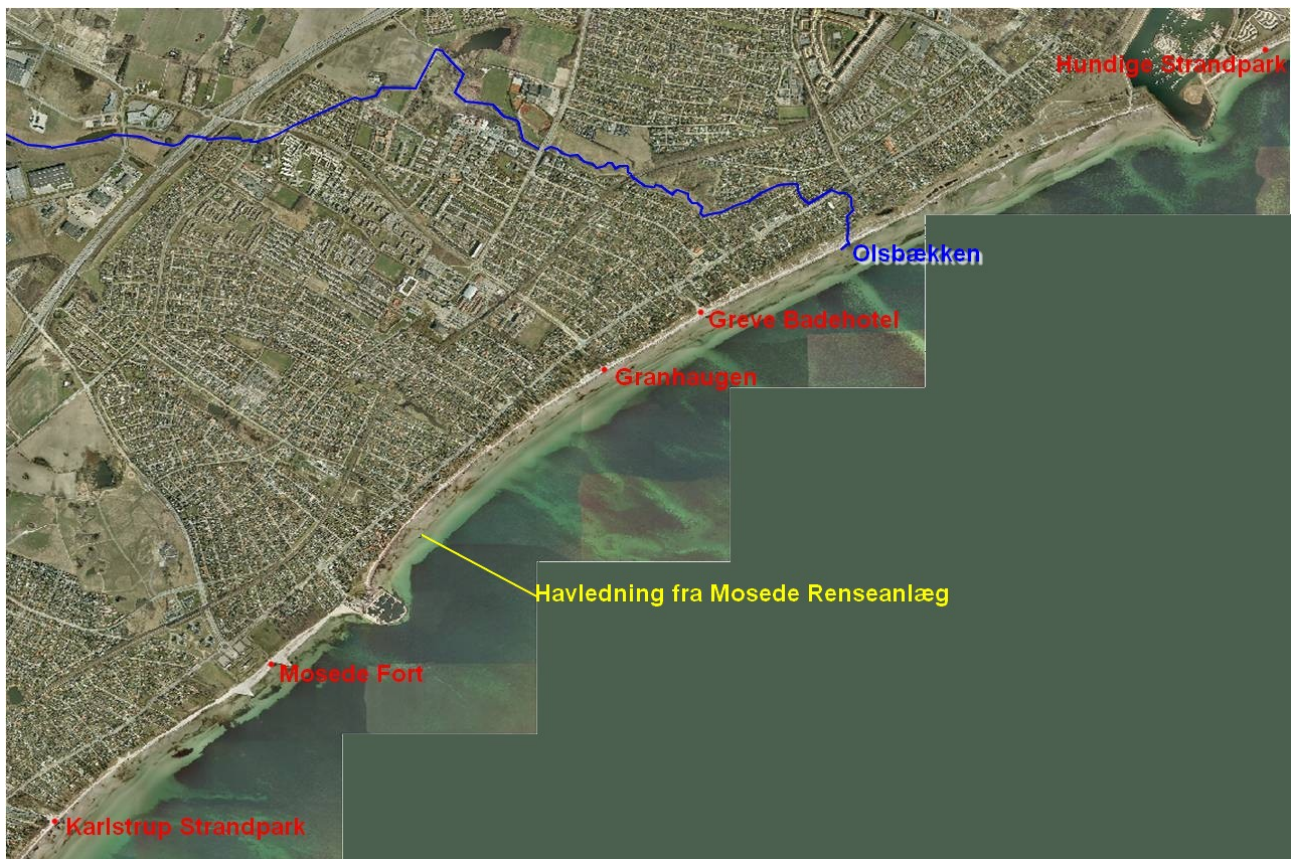
Ovenstående kort giver et overblik over Greve Kommunes badevandsstationer (rød markør), Olsbækken (med blått) og endelig placeringen af Mosede Renseanlægs havledning, der ender godt 700 meter ude i bugten (gul).
