# Badevandsprofil – Hundige Strandpark 2020

Hundige Strand er en del af Køge Bugt Strandpark i den nordlige del af Køge Bugt.

Medlemsstat	Danmark
Kommune	Greve
DKBW Nr.	DKBW126
Station Nr.	444
Station Navn	Strandparken Hundigevej
DKBW Navn	Strandparken, Hundig
Hydrologisk reference	7127M
UTM x	711909
UTM y	6165988
Reference net	EUREF89
UTM-zone	32

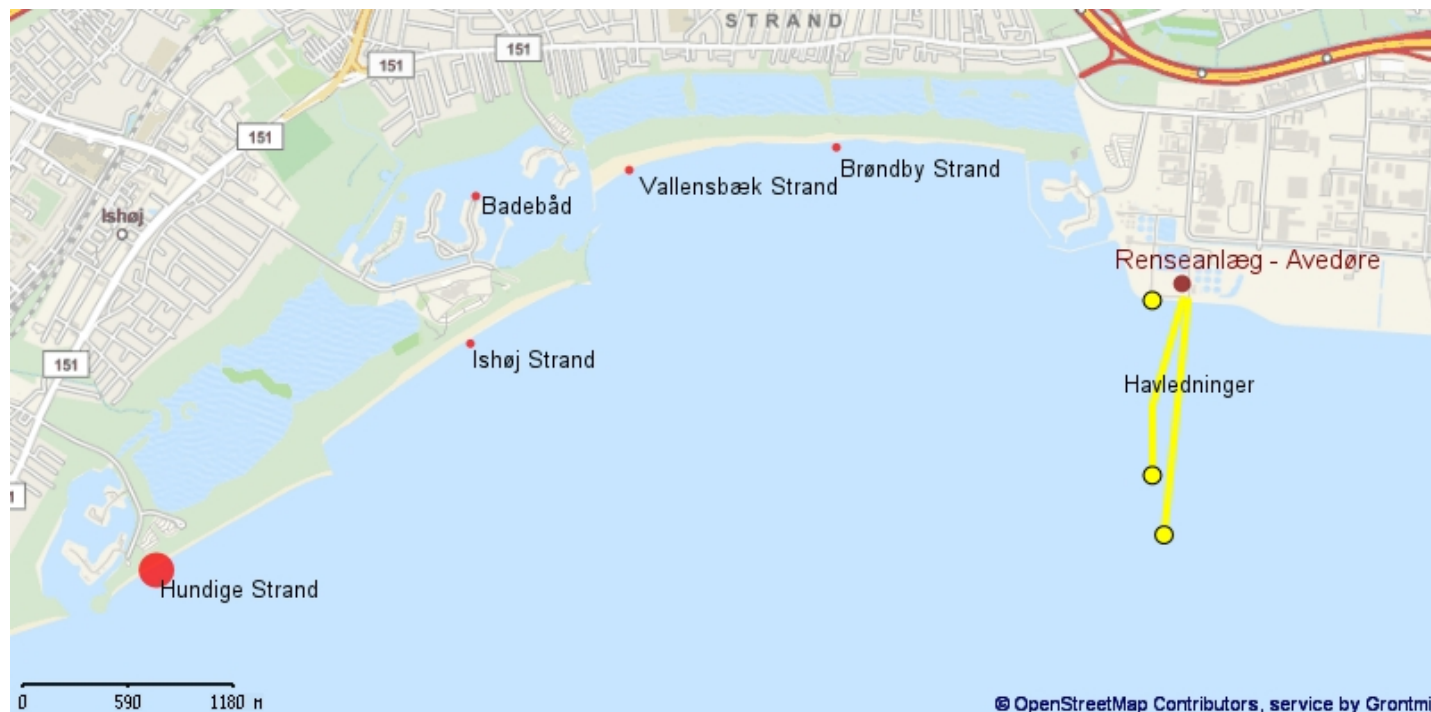
På kortet er badevandsstationer i Køge Bugt Strandpark markeret sammen med BIOFOS Rensningsanlæg's havledninger, som går ud i bugten.

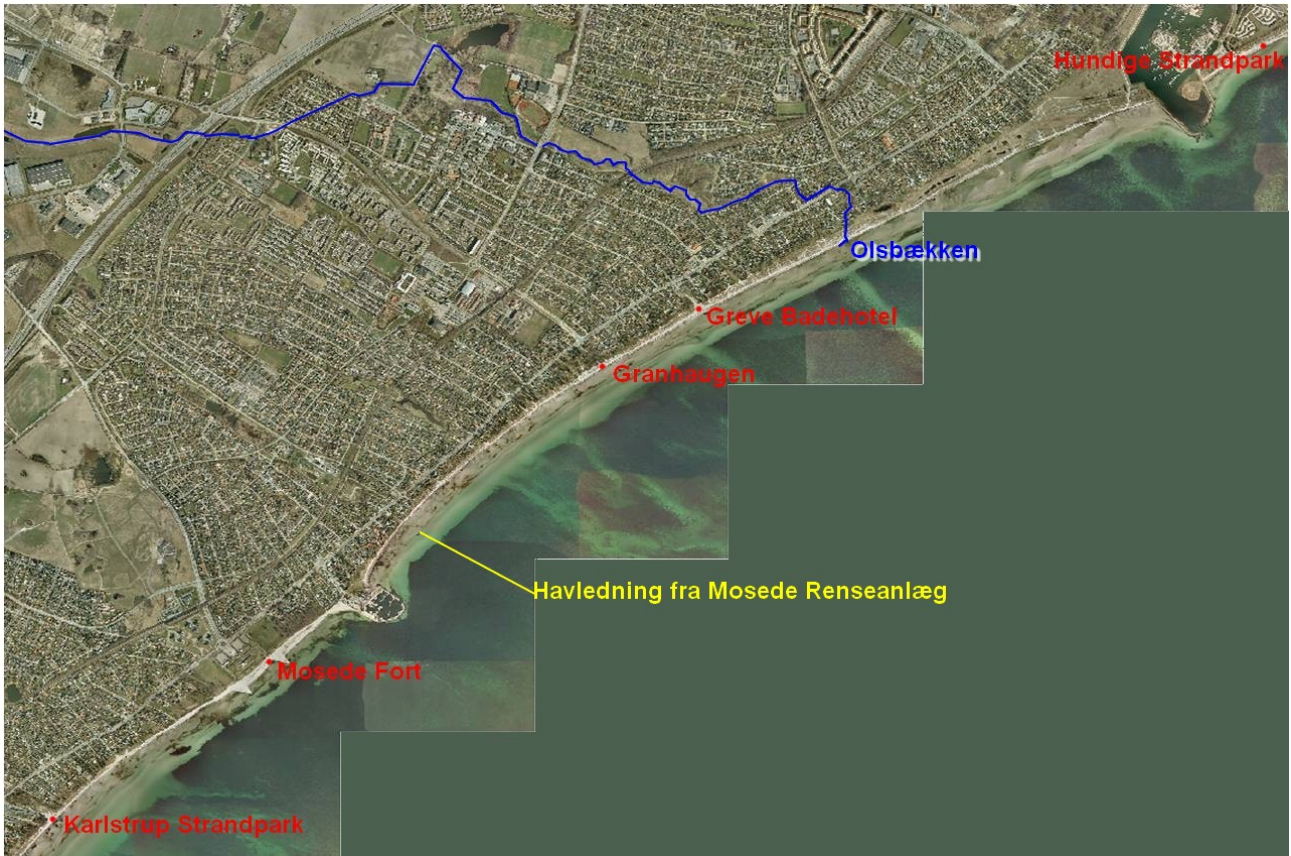
Ovenstående kort giver et overblik over Greve Kommunes badevandsstationer (rød markør), Olsbækken (med blå) og endelig placeringen af Mosede Rensningsanlæg's havledning, der ender godt 700 meter ude i bugten (gul).
