Badevandsprofil – Karlstrup Strandpark 2020

Karlstrup Strandpark er en del af strandene i den nordlige del af Køge Bugt.

Medlemsstat	Danmark
Kommune	Greve
DKBW Nr.	DKBW130
Station Nr.	464
Station Navn	Karlstrup Strandpark
DKBW Navn	Karlstrup Strandpark
Hydrologisk reference	7127M
UTM x	705573
UTM y	6161484
Reference net	EUREF89
UTM-zone	32

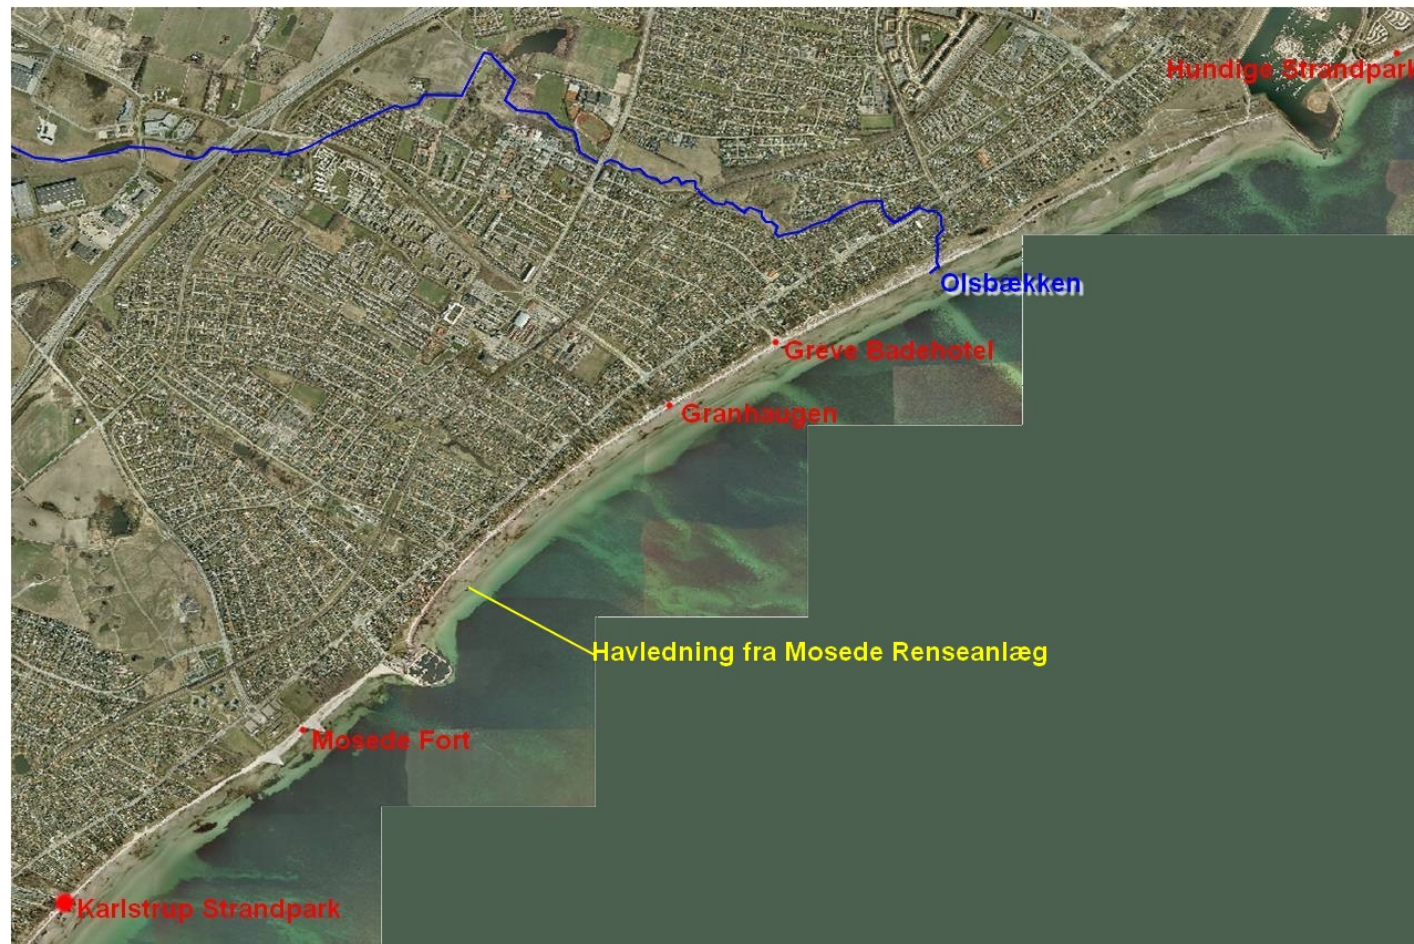
På kortet er Greve Kommunes badevandsstationer røde prikker, udledning fra Mosede Rensningsanlæg gul og Olsbækken med blåt.

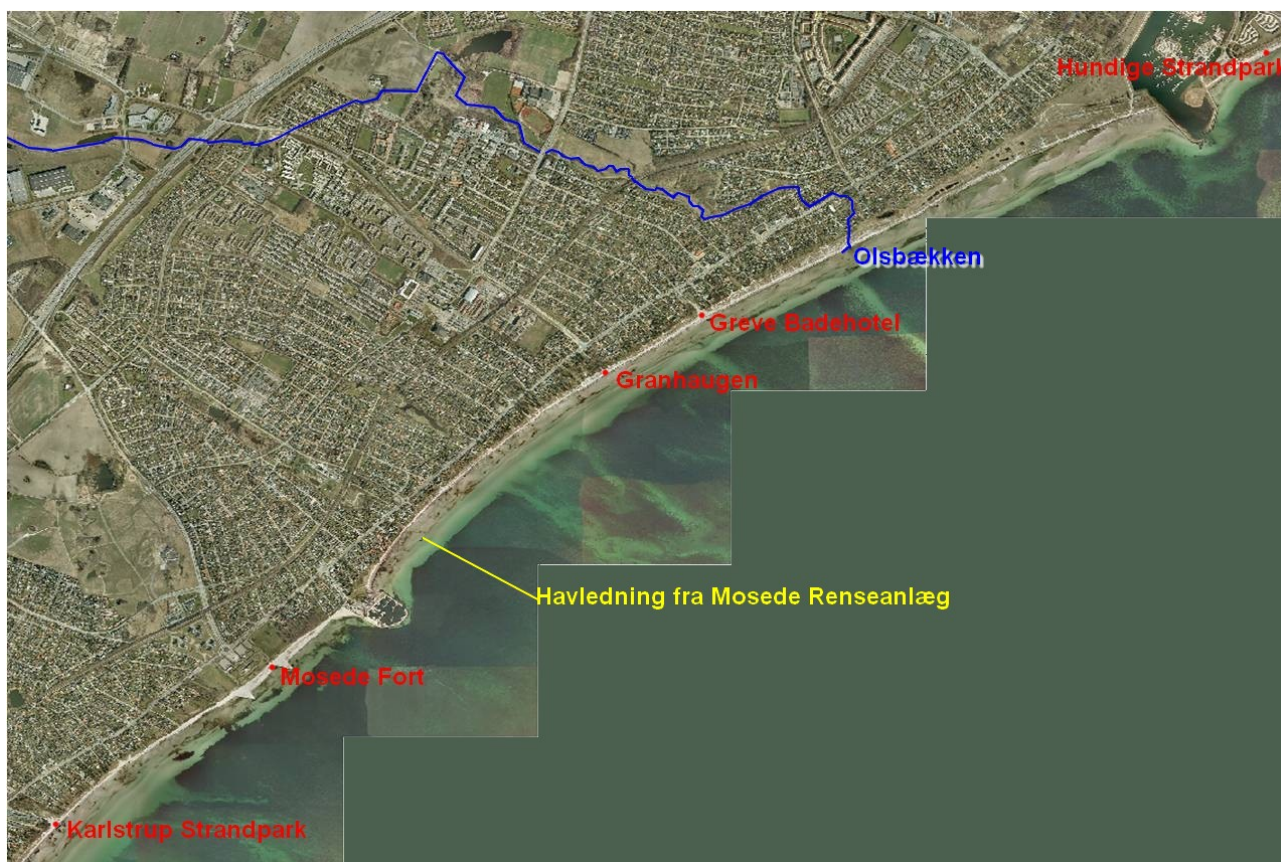
Ovenstående kort giver et overblik over Greve Kommunes badevandsstationer (rød markør), Olsbækken (med blåt) og endelig placeringen af Mosede Renseanlægs havledning, der ender godt 700 meter ude i bugten (gul).

Både kommunerne og Spildevandscenter Avedøre arbejder på at begrænse antallet af overløb ved kraftige regnskyl. Spildevandscenter Avedøre har i 2012 åbnet en ny havledning, som fører eventuelle overløb ud på dybt vand og sikre en hurtig fortynding af vandet, så påvirkningen af stranden bliver minimeret.
