# Badevandsprofil – Karlstrup Strandpark 2023

Medlemsstat	Danmark
Kommune	Greve
DKBW Nr.	DKBW130
Station Nr.	464
Station Navn	Karlstrup Strandpark
DKBW Navn	Karlstrup Strandpark
Hydrologisk reference	7127M
UTM x	705573
UTM y	6161484
Reference net	EUREF89
UTM-zone	32

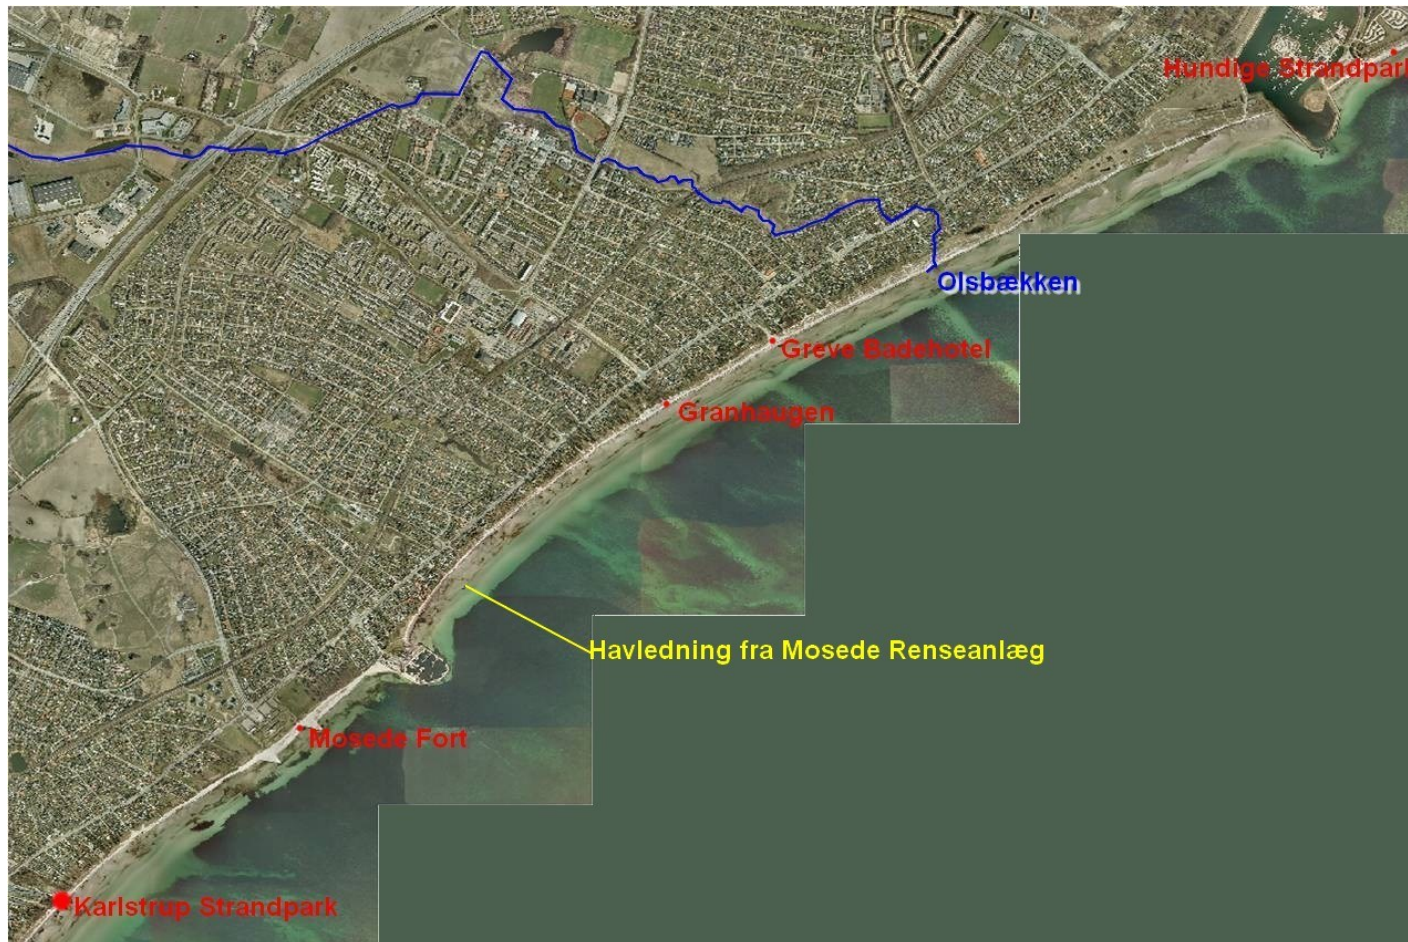
På kortet er Greve Kommunes badevandsstationer røde prikker, udledning fra Mosede Rensningsanlæg gul og Olsbækken med blå.

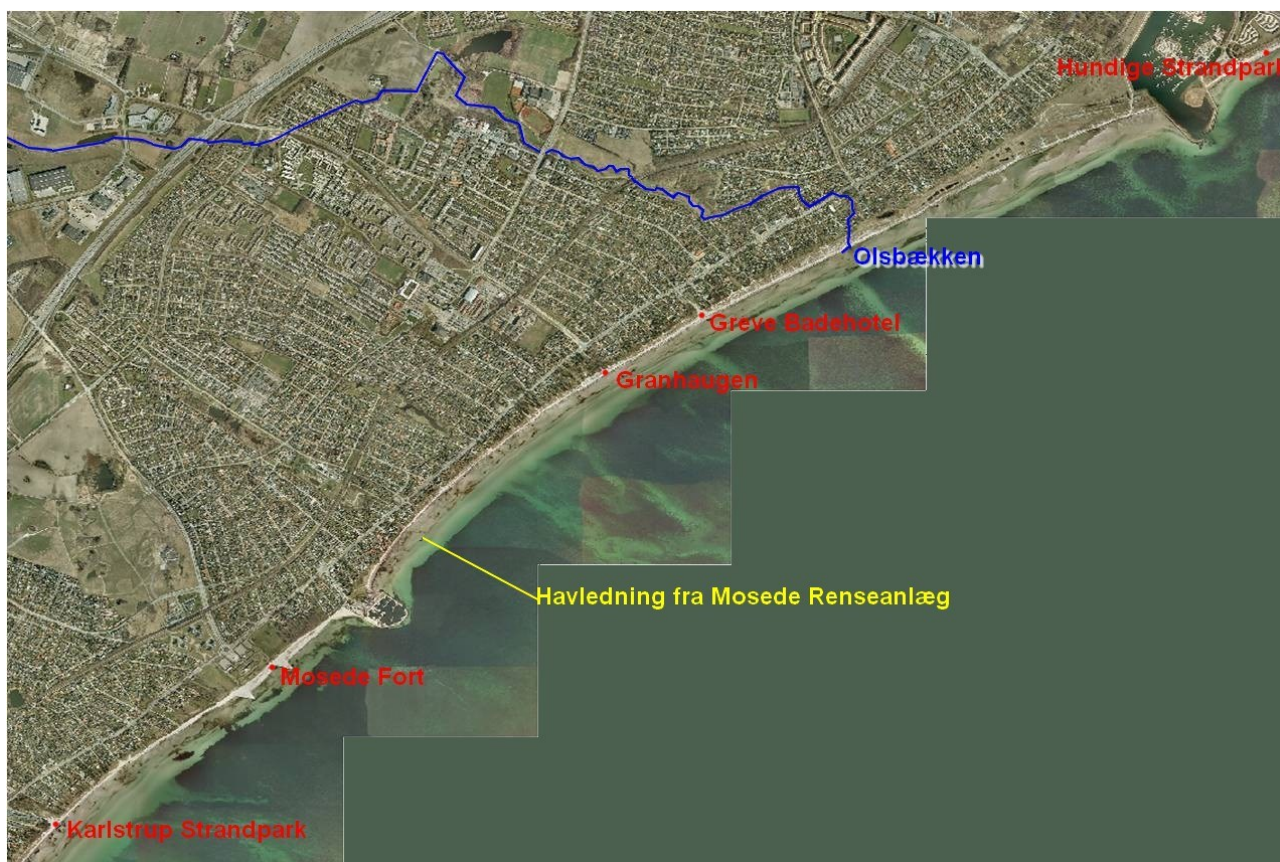
Ovenstående kort giver et overblik over Greve Kommunes badevandsstationer (rød markør), Olsbækken (med blå) og endelig placeringen af Mosede Renseanlægs havledning, der ender godt 700 meter ude i bugten (gul).
