Badevandsprofil – Greve Badehotel 2023

Medlemsstat	Danmark
Kommune	Greve
DKBW Nr.	DKBW127
Station Nr.	451
Station Navn	Greve Badehotel
DKBW Navn	Greve Badehotel
Hydrologisk reference	7127M
UTM x	708863
UTM y	6164383
Reference net	EUREF89
UTM-zone	32

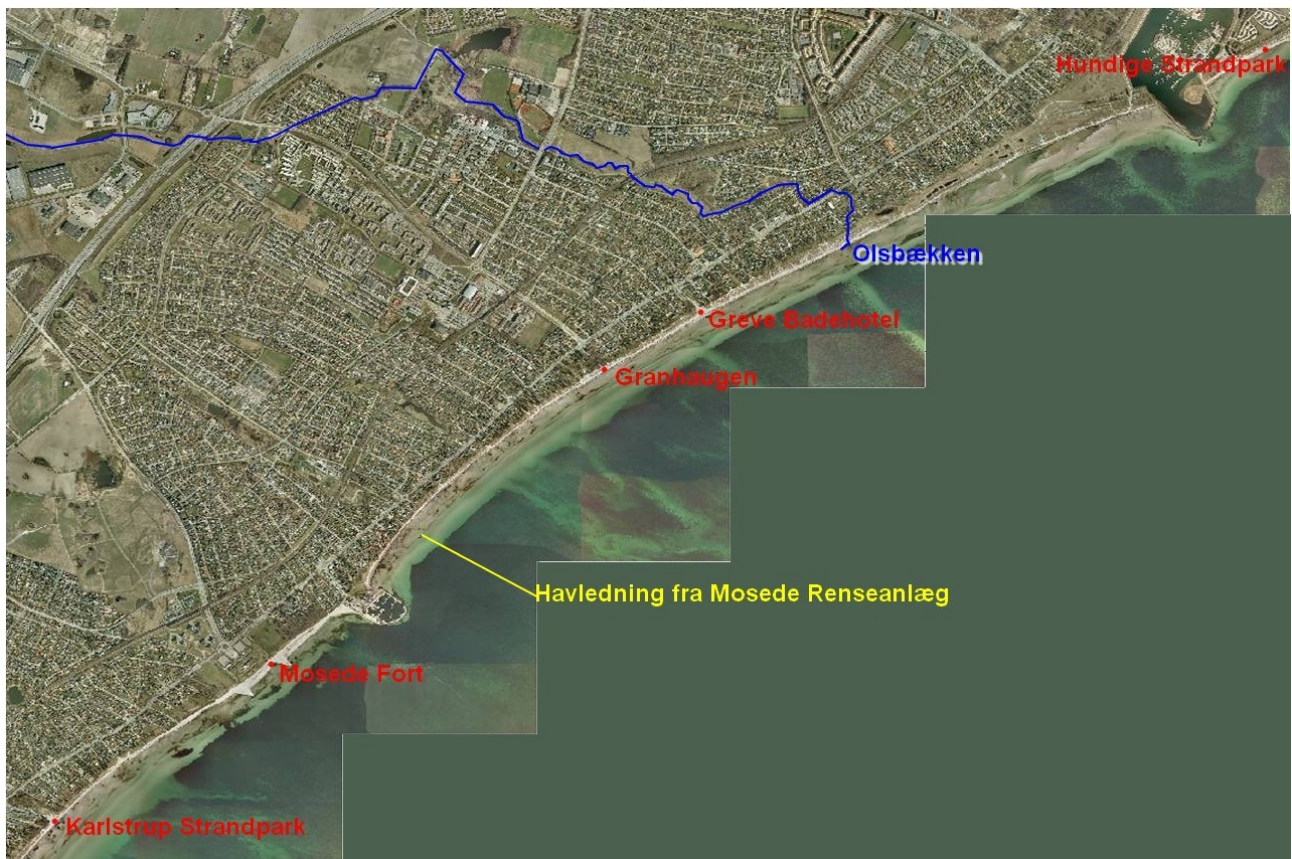
Ovenstående kort giver et overblik over Greve Kommunes badevandsstationer (rød markør), Olsbækken (med blå) og endelig placeringen af Mosede Renseanlægs havledning, der ender godt 700 meter ude i bugten (gul).
